海上交通安全確保に必要な対策事業
入出港等航行援助業務に関する調査

報 告 書

平成 25 年 3 月

公益社団法人 日本海難防止協会

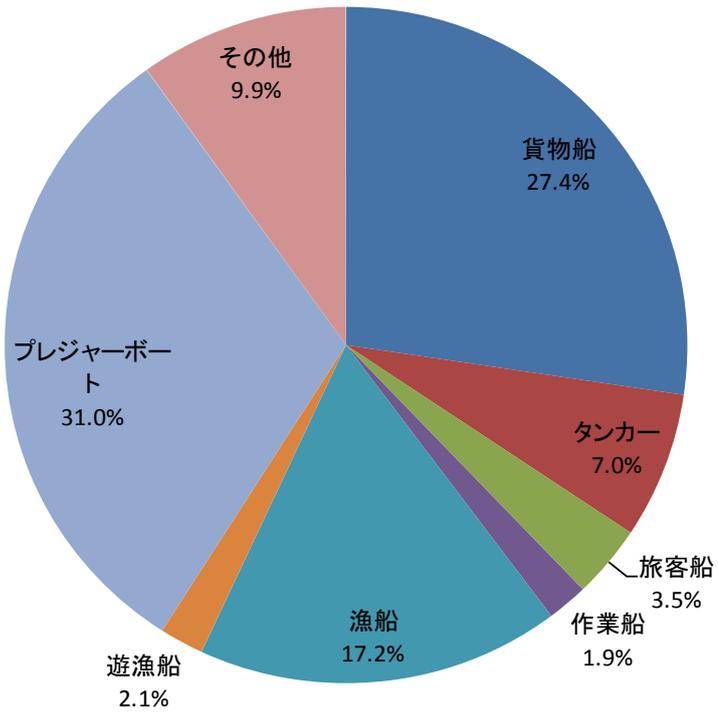
図 5.1.1 衝突海難の船種内訳

衝突海難は、プレジャーボートが全体の31.0%を占め最も多く、次いで貨物船が27.4%、漁船が17.2%となっている。乗揚海難は、プレジャーボートが全体の67.9%を占め最も多く、貨物船が14.5%、タンカーが8.4%の順で多い。6,000総トン以上の船舶で乗揚海難はほとんど発生していない。

衝突海難と乗揚海難の用途別内訳は、それぞれ図5.1.1と図5.1.2のとおりであり、総トン区分別内訳は、それぞれ図5.1.3と図5.1.4に示すとおりである。

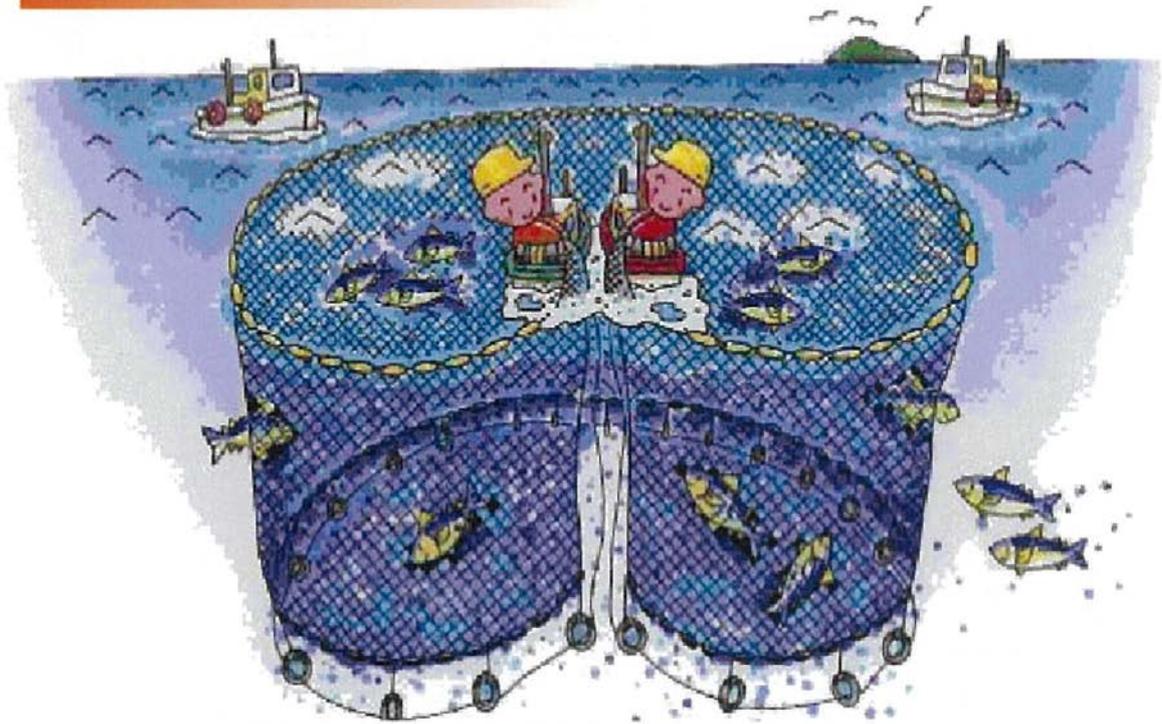
巾着網(まき網)漁業

この漁業は網を入れる船が2隻、魚群を探す船、獲った魚を運ぶ船など、5隻程度の船団を組んで操業し、大阪湾では最も規模の大きい漁業です。魚群を発見すると、網船は現場に急行します。そして、魚群を長さ1000mの巨大な網で囲みます。

その後、網のすそを絞り込んで魚の退路を遮断します。最後に、網をたぐり寄せ、獲った魚をフィッシュポンプで運搬船に移し、港へ運び水揚げします。イワシ類、アジ・サバ類、コノシロなどを6～10月に漁獲します。

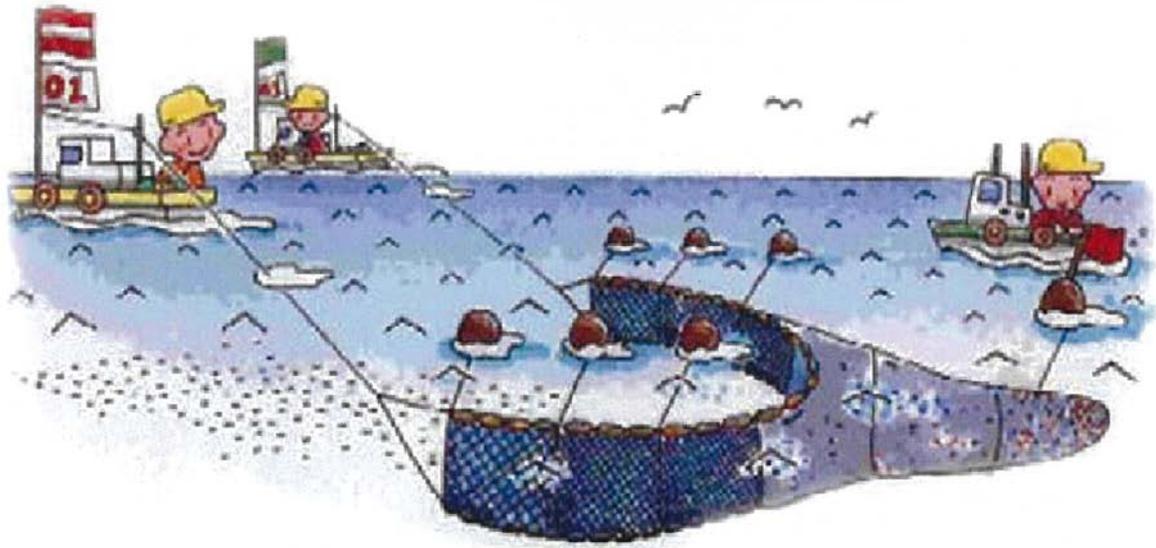
船びき網漁業

大阪では、パッチ網漁業とも呼ばれています。
網の形が、パッチ（ももひきの長くて足首まであるもの）に似ているからです。
2隻の網船が魚群を抱え込むように投網し、平行に並んで網をひきます。
進行方向右側の船が緑の旗を、左側の船が赤い旗をあげています。
網の先は、目の細かい袋状になっていてここに魚がたまります。
しばらく網をひいた後、袋網にたまった魚を、運搬船がとりあげ、港へ運びます。
2～3月頃はイカナゴシラスを、5～11月頃はイワシシラスを漁獲します。

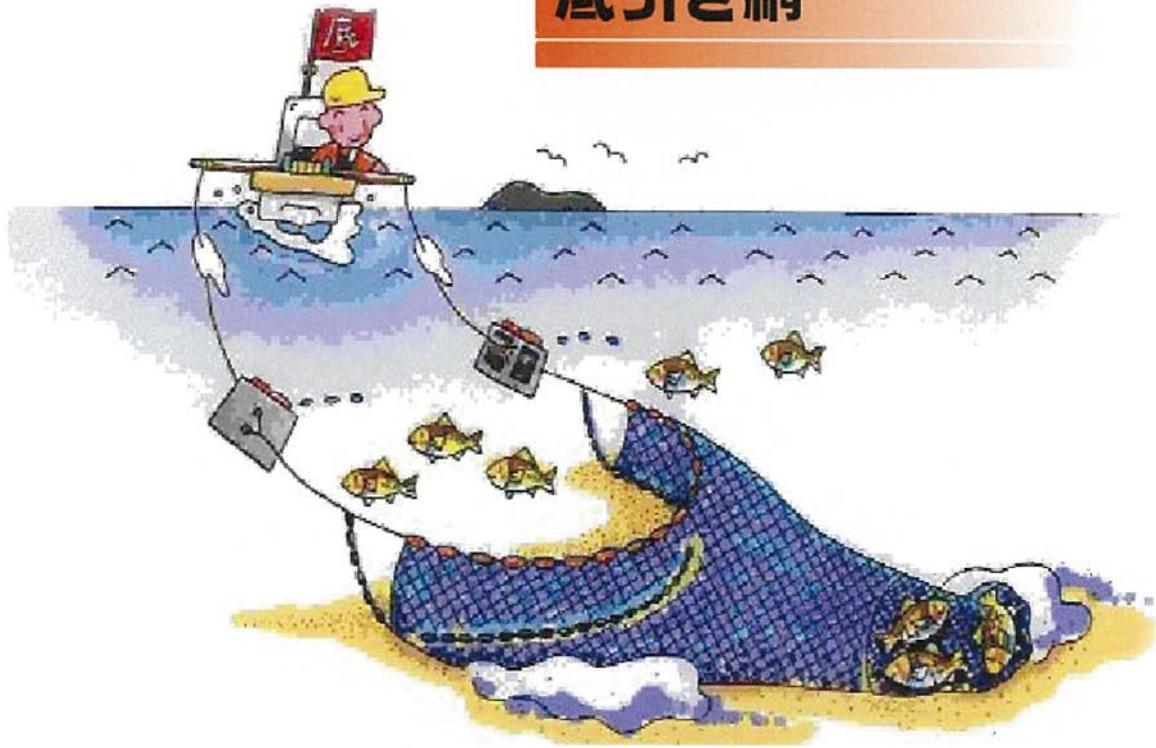
底引き網

2本のロープに結び付けられた開口板（かいこうばん）が特徴です。
網の口を大きく開かせる役割をしています。
網の口の下部に沈子（ちんし＝おもり）が取り付けられています。
この網で海底をひいて操業します。
主に、スズキ、アナゴ、マアジなどを4～11月頃に漁獲します。

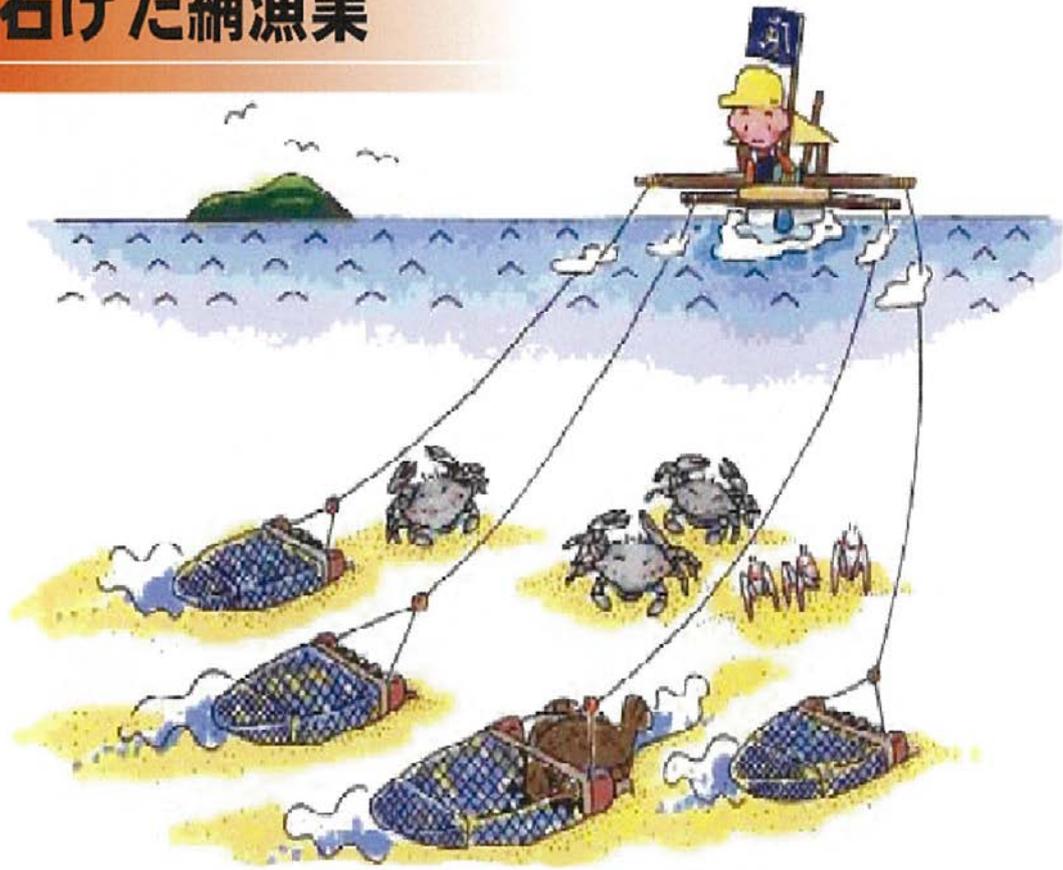
石げた網漁業

漁具は鉄の爪のついた鉄枠に袋状の網を取り付けています。鉄枠（けたと言います）の両端には、おもりとして大きな石を付けているので、石げた網の名前がついています。

この石げた3～5丁をワイヤーロープで漁船から張り出した棒にかけ、海底をひっぱります。このとき、爪が海底の砂泥をひっかけ、おどろいて出てきた魚介類を袋網の中に取り込んで漁獲します。主にエビ、カニ、シャコ、ウシノシタ類を漁獲の対象としています。漁期は、一年中です。

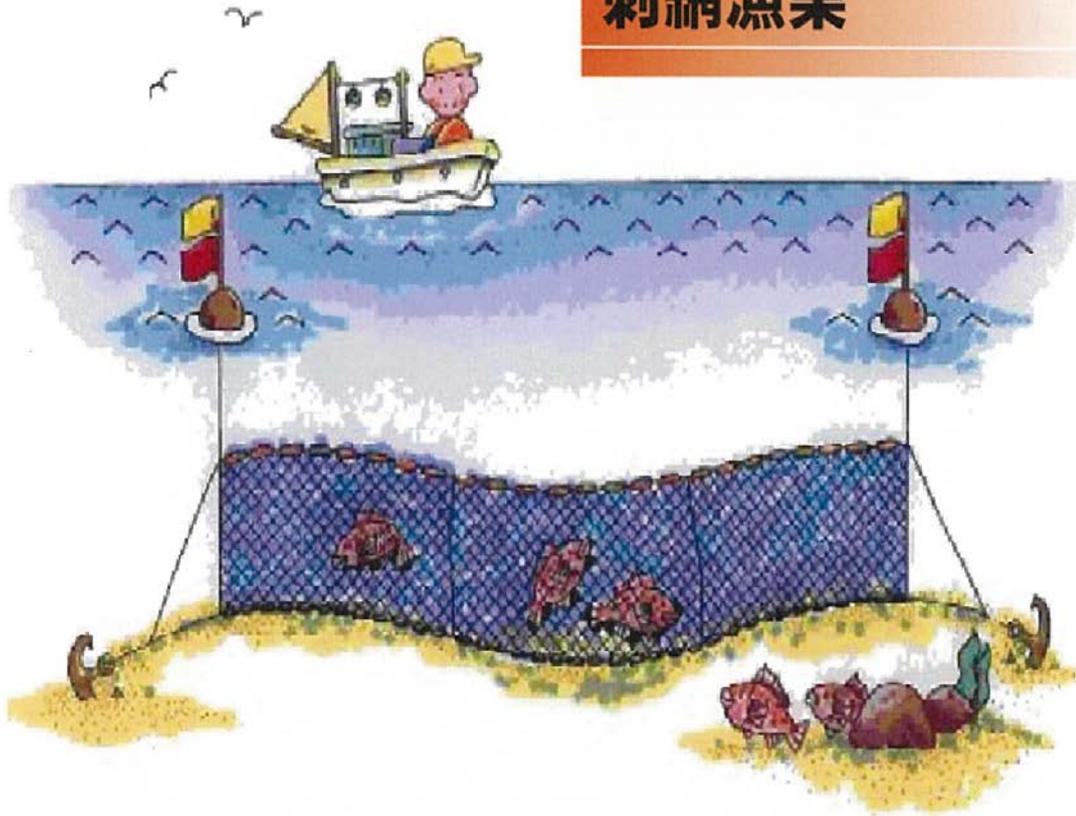
刺網漁業

魚が泳ぐところをさえぎるように、網を海底に張ります。
魚を網の目にかませて獲ります。獲る魚の種類によって網の目の大きさや
網を張る深さが異なります。

呼び名もいろいろあり、一枚建網（たてあみ）、三枚建網、かに建網、
した建網などと呼ばれる網が使用されます。

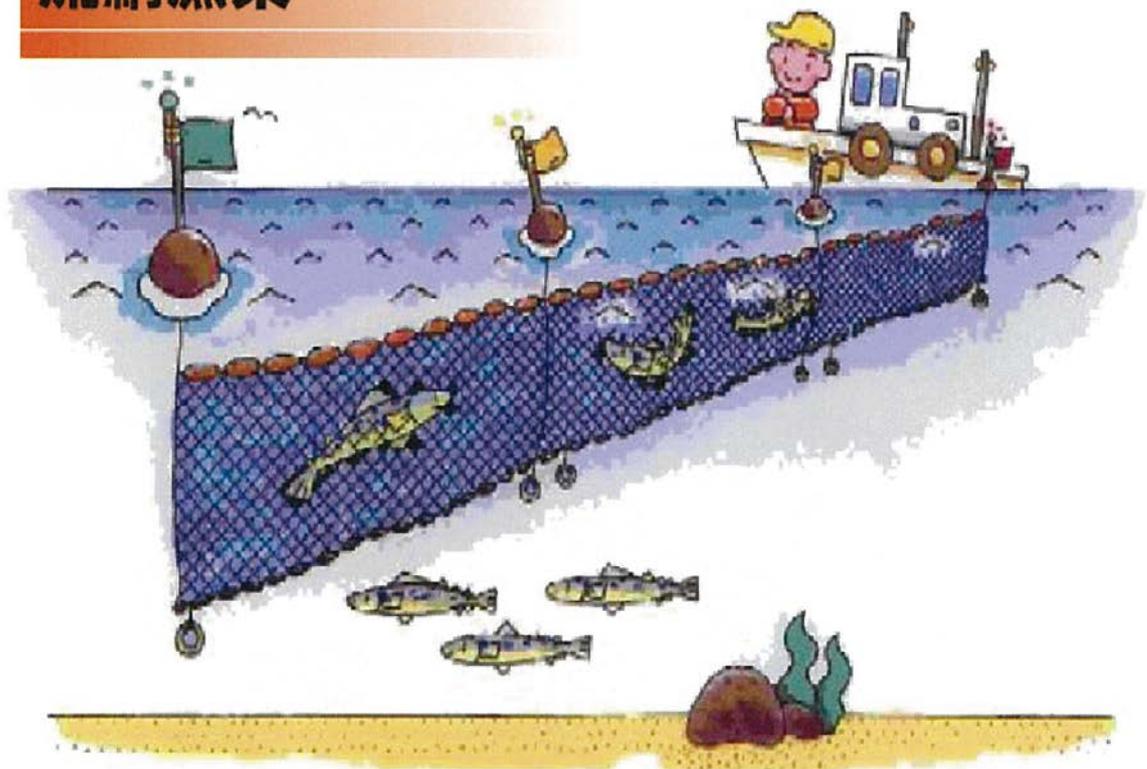
流網漁業

網を錨（いかり）などで固定しないで、潮流・風によって表・中層を流します。
網を水中に吊るすために、浮子や浮標を多く使用します。
獲る魚の種類によって、網目の大きさや網を流す水深がちがいます。
網は長いもので3 kmにもなり、夜は灯火をつけて網の位置を示します。
主にサワラ、ツバス（ブリの子）などの回遊魚を5～11月頃に漁獲します。

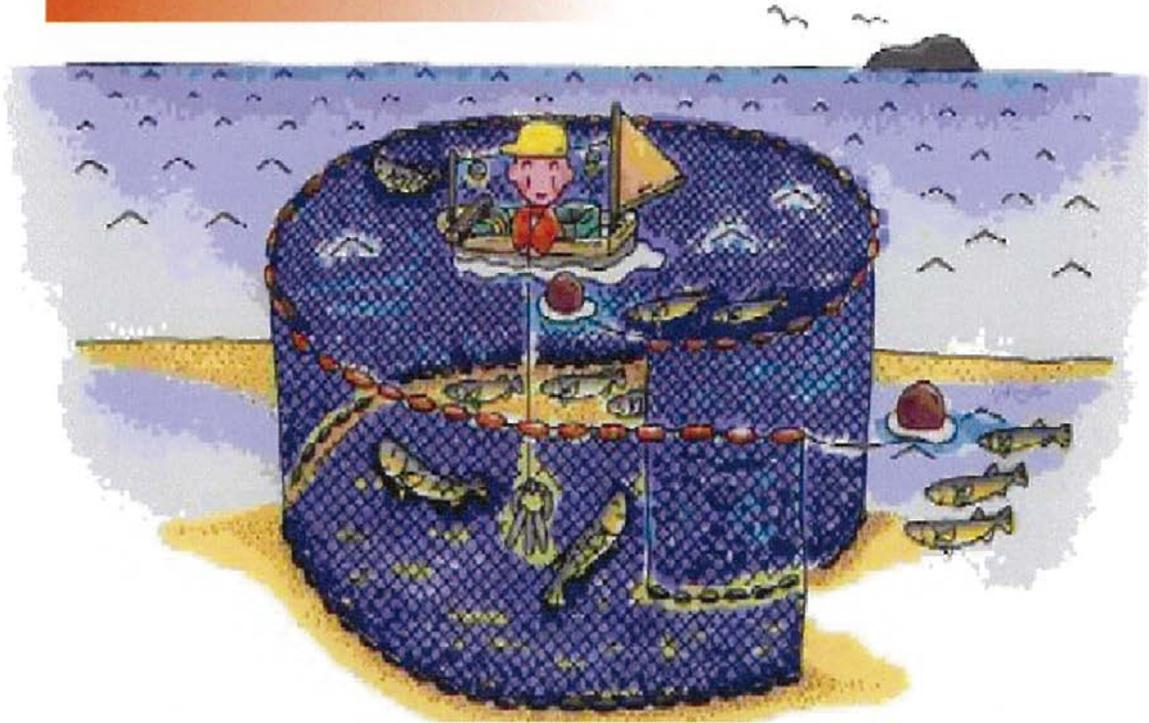
囲刺網漁業

刺網の一種で、魚群の周りを囲むように網を入れます。
次に、水面を竹竿などでたたいたり、水中で鉄輪を鳴らし、
魚をおどろかせて、網にからませて漁獲します。
5～11月にかけて、スズキなどを漁獲します

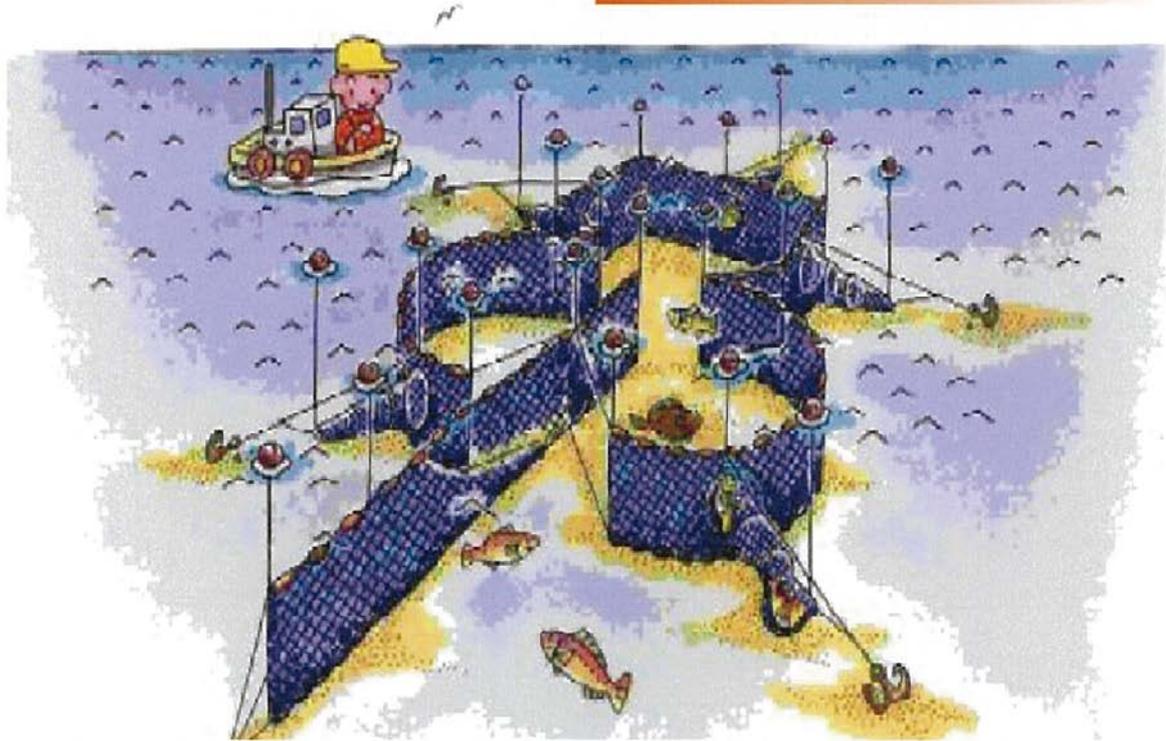
小型定置網漁業

魚介類は、餌を探したり、産卵のため、群れで行動する種類が多く、定置網はこの習性を利用して、効率よく漁獲する漁具の一つです。府内の沿岸では、規模の小さい柵網（ますあみ）などが使われており、これらを小型定置網と呼んでいます。この漁法では、スズキ、マアジ、メバル、クロダイ、コウイカなど多くの種類の魚介類を漁獲します。主な漁期は4～12月です。

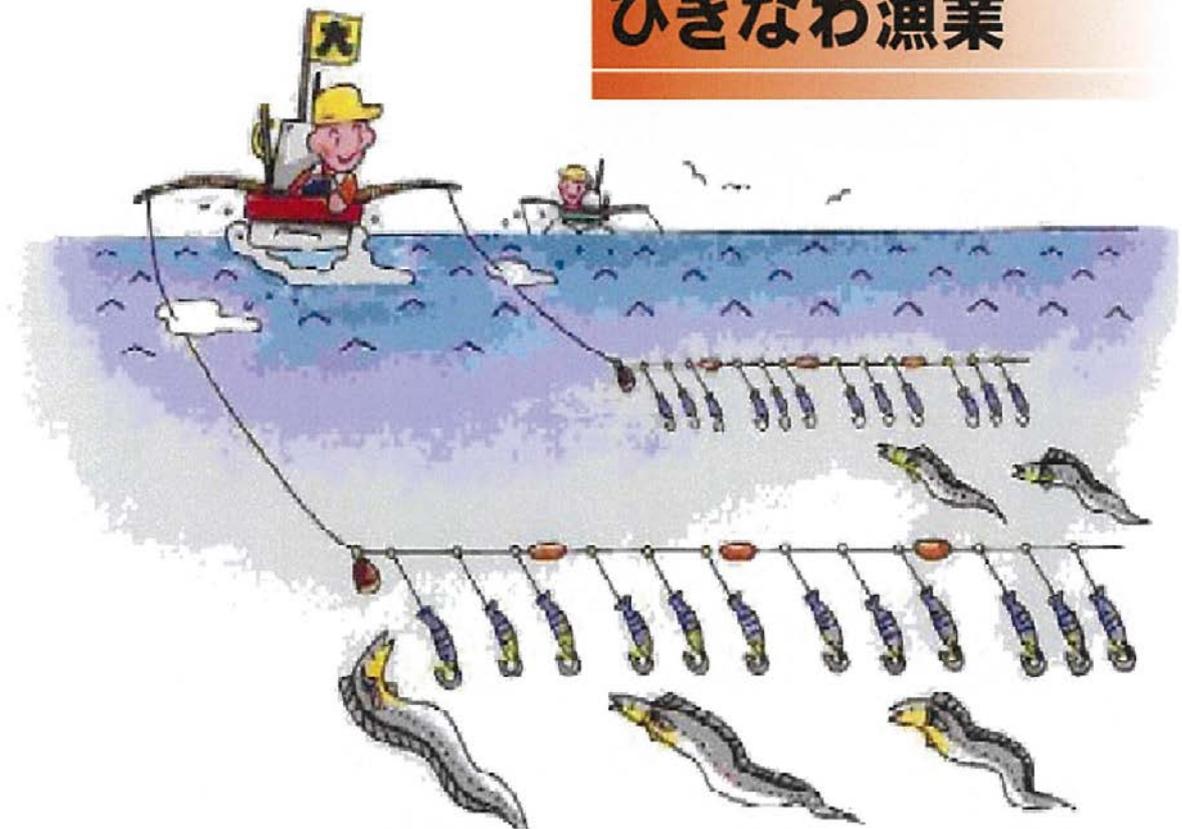
ひきなわ漁業

漁船から竹竿を張り出し、これに釣糸をつけ、エサの小魚の形に似た擬餌針（ぎじばり）をひきまわして、これに食いつく魚を漁獲します。大阪湾では、タチウオ、サワラを8～2月頃に漁獲します。

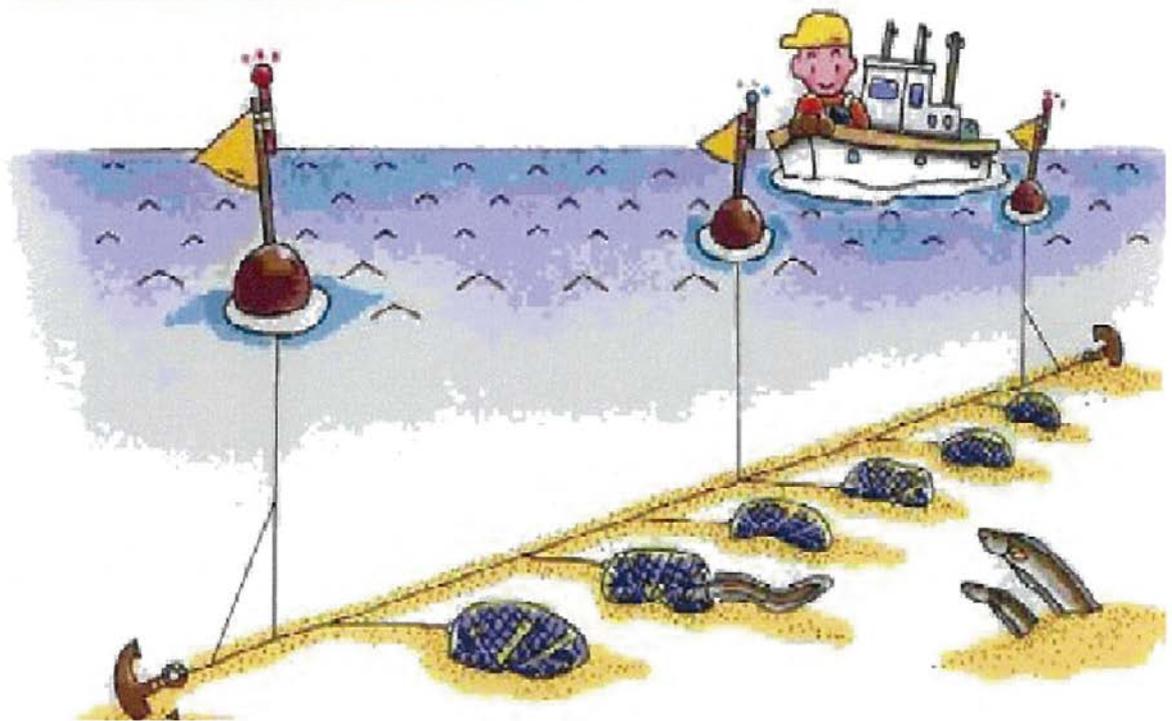
あなご籠漁業

ネズミ捕りの籠（かご）を大きくしたような網の籠を使います。
イワシなどのエサを入れた籠をロープに結び付けて海底に沈めます。
夕方から夜間に漁を行います。
漁期は、ほぼ一年中です。
この漁法で獲れるのは名前のおりアナゴです。

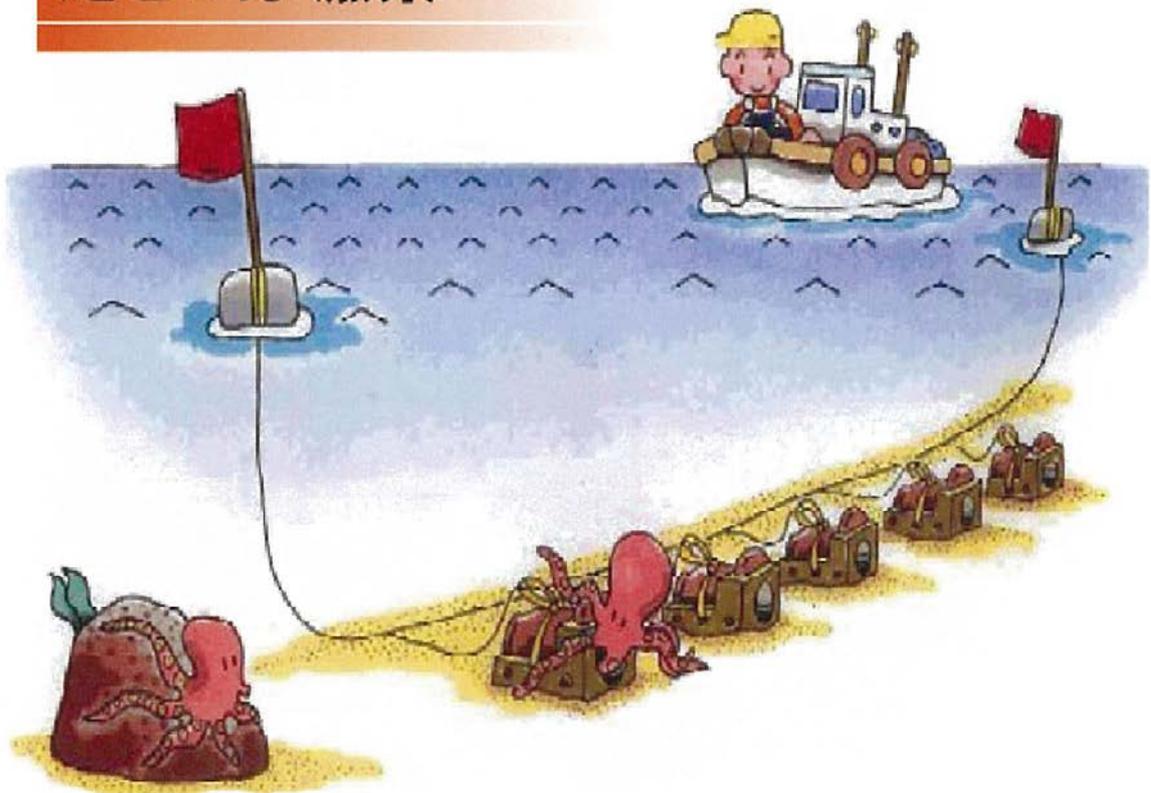
たこつぼ漁業

海底の岩の割れ目や穴にかくれて生活するタコの習性を利用しており、50～100個ほど海底に沈めます。この漁法で獲れるのは名前のおりタコであり、漁期は10月～4月です。

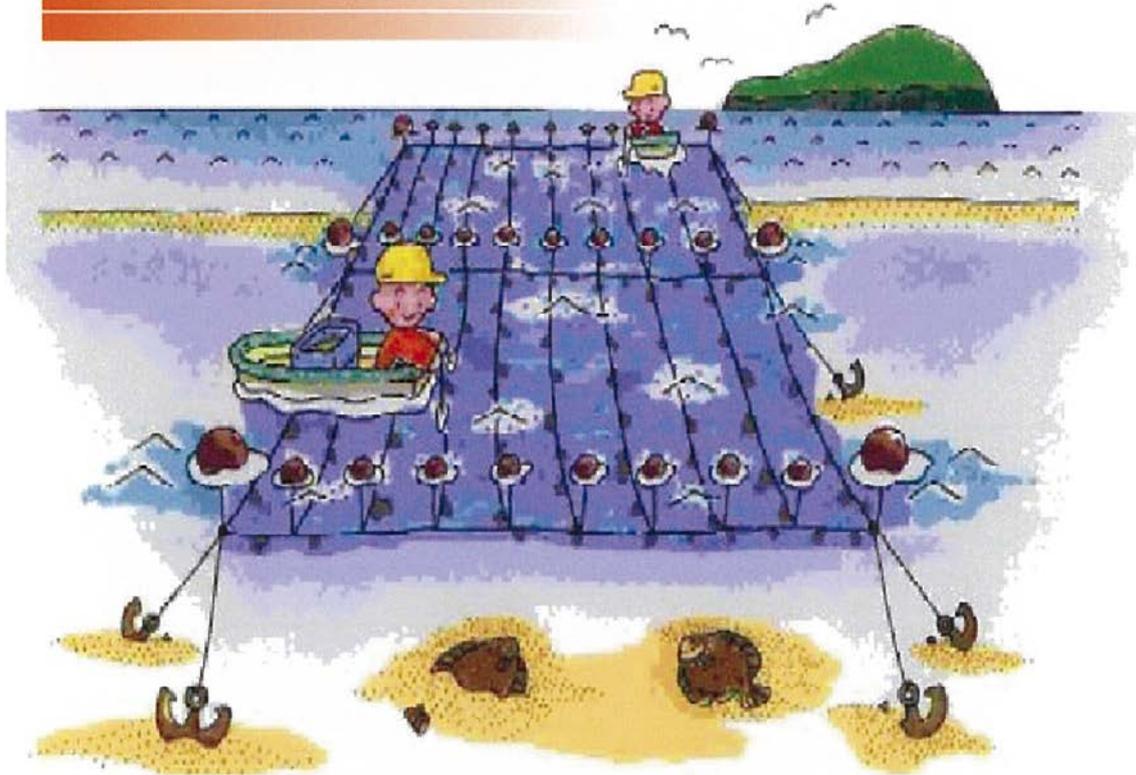
わかめ養殖

10月下旬頃に、幼芽のはえそろった種糸をロープに長いまま巻きつけるか、短く切ってはさんだものを海面近くに水平に張ります。
府内では、阪南市、岬町で養殖が行われています。

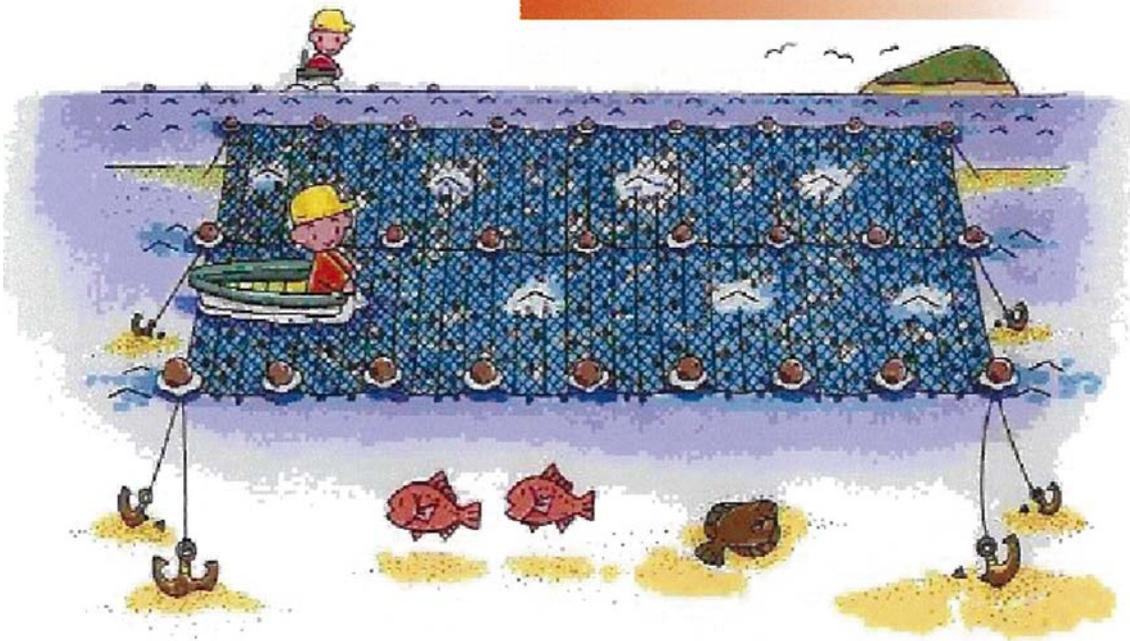
のり養殖

10月上旬に採苗したノリ網を、下旬頃までに海面で育て、一旦冷凍保存します。
11月中旬頃から約半数のノリ網を順次海面に張り出します。
府内では、阪南市で養殖が行われています。

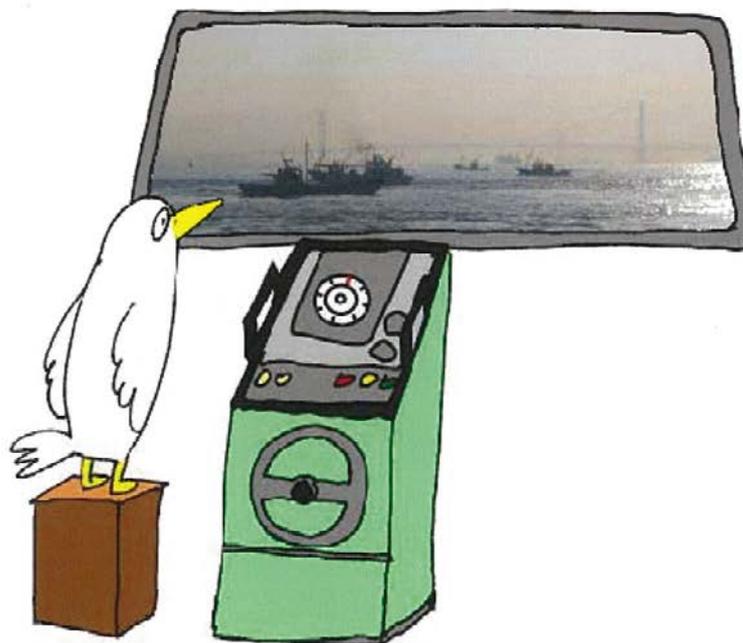
いかなご船びき網漁業（2そう引き）

2隻の網船が対になって1つの網を引き、1隻の運搬船が魚群を探して網船を誘導し、漁獲物を運搬します。上層のいかなごを捕獲するため、網までの水深が浅いのが特徴です。

- ・進行方向に向かって右側の網船が緑・白・緑の旗を、左側の網船が赤・白・赤の旗を揚げています
- ・網についている浮子に注意

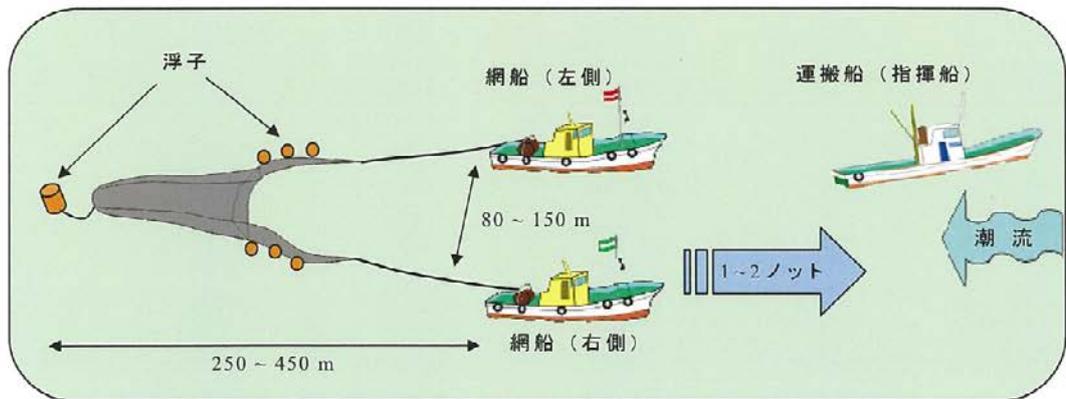
漁具は最長で450メートルに達し、上層を引くので、網の上は航行できません。浮子を確認したら、大きく迂回しましょう。

※浮子は海中の網の位置を示しています

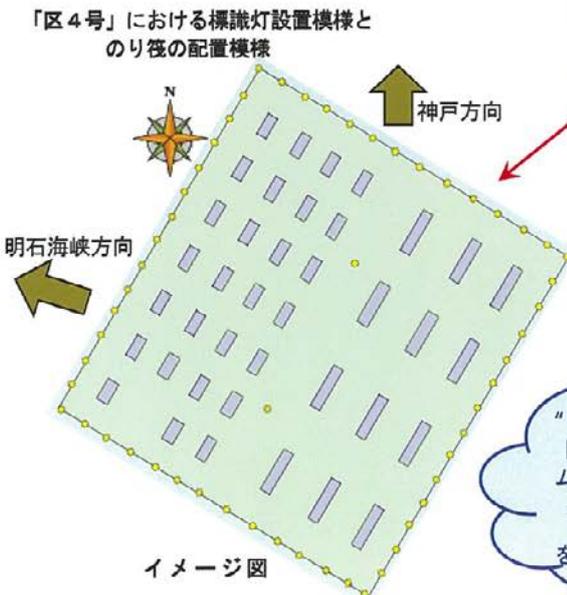
養殖施設には、外縁に標識灯が設置されており、「区4号」では、54基の標識灯が設置され、同時に点滅しています。
