2018 年度

**ミクロネシア 3 国の海上保安能力強化支援
事業報告書**

公益社団法人 日本海難防止協会

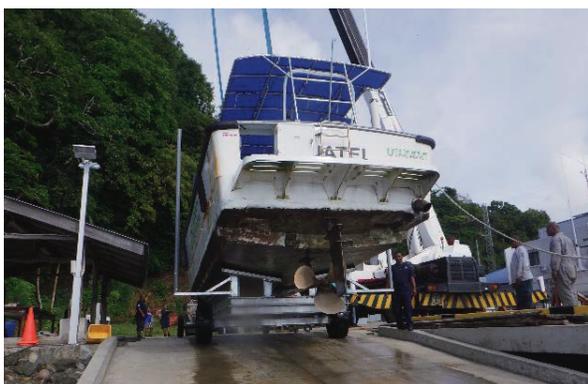
- 船名：「EUATEL」（引渡日：2017年3月11日）
- 実施時期：2018年12月4日（火）～12月13日（木）（納入2年後）
- 実施場所：パラオ共和国、DMLE 岸壁
- 所見：スロープを使った小型パトロール艇上下架用に製作したトレーラーを使用しての初めての定期整備となった。小型艇の荷重がかかった際にトレーラーに見られるたわみは引き続き対応中。他艇の不具合もあり、今年度最も活躍した艇となった。
- 指導内容：小型パトロール艇納入2年後の定期整備内容全般
- 指導者：ヤンマー技師 宮本慶章氏、志田颯氏
- 技師所見：749時間の運転時間。2017年7月に座礁し、プロペラの損傷及びプロペラ軸心不良が発生したが、同年11月にブラケットをガスバーナーで加熱し、軸心を調整。その後、転舵時に異音と振動がするとの情報があり、今回の整備で点検を行ったが、海上試運転では異音及び振動は見られなかった。プロペラ軸、ブラケット、軸心は今後も継続してフォローしていく。

トレーラーでの上架

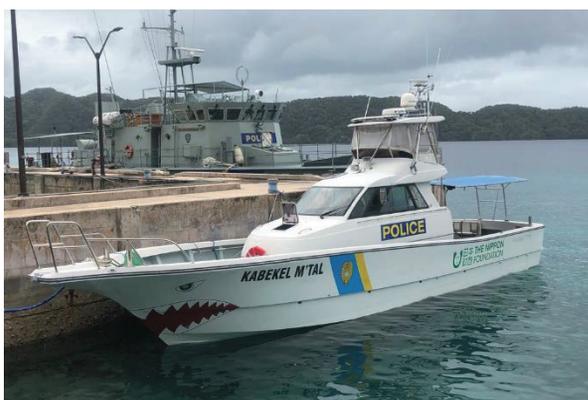
- 船 名：「KABEKEL M'TAL」（引渡日：2012年8月10日）
- 実施時期：2019年1月28日（月）～2月1日（金）（納入6年後）
- 実施場所：パラオ共和国、DMLE 岸壁
- 所 見：船底アース板の腐食等の経年劣化は見られるものの順調に稼働している。Victor 局長代理によると、3艇の中で最も古いながらも速度が出る艇とのこと。エアコンの修理が完了すればより稼働も増えるのではと見込んでいる。
また、小型艇の衛星通信用バッテリー交換及びソフトウェア等の点検のため、古野電気の技師派遣も同時に実施した。
- 指導内容：小型パトロール艇納入6年後の定期整備内容全般
- 指 導 者：ヤンマー技師 宮本慶章氏、三上涼介氏
- 技師所見：本船は引き渡し後6年半が経過しているため、今回の整備時にエアコンのゴムホースやクラッチのセーフティスイッチ等のゴム製品や電気部品の破損が見られた。次回整備時にはゴムホースやスイッチ類等の交換を検討する必要がある。平成29年度定期整備時から課題となっているエアコンの不具合は、コンプレッサーが焼損していたため交換を実施したが、冷媒漏れが引き続き生じている。今後は、必要な調査及び部品手配をして対応をする必要がある。

下架された KABEKEL M'TAL

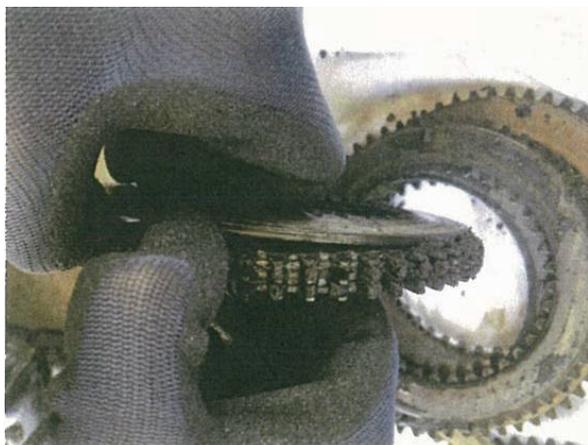
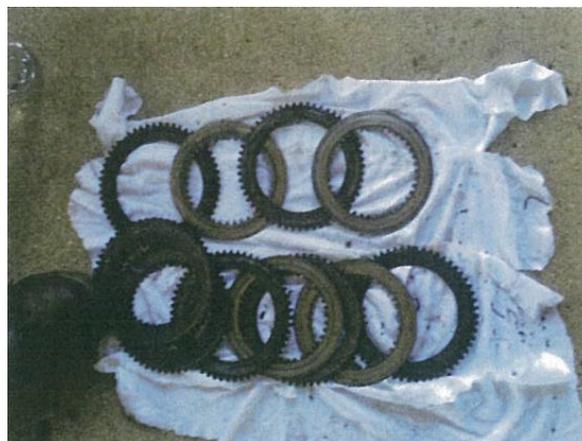
2018年7月頃、「BUL」の航海中に焼けるような臭いがした後、クラッチが前進に入ったまま中立にも後進にも入らなくなり、クラッチの嵌入嵌脱ができない状態となった。そのため、9月にヤンマー・エンジニアリングから技師を派遣し、当該小型パトロール艇の不具合調査を実施した。

- 船名：「BUL」（引渡日：2014年7月7日）
- 実施時期：2018年9月15日（土）～9月17日（月）
- 実施場所：パラオ共和国、DMLE岸壁
- 内容：入力軸及びサポート軸の点検、プロペラの点検等
- 技師：宮本慶章氏、志田颯氏
- 技師所見：入力軸及びサポート軸を抜き出しサポート軸を点検したところ、摩擦板及びスチールプレートの焼損を確認。サポート軸は現地での分解が困難であったため、日本で開放点検を行う。不具合発生原因として、短時間での頻繁なクラッチ嵌入嵌脱、エンジン回転数が高い状態でのクラッチの嵌入、LO経路のゴミ詰まりによる作動油圧の低下等が推定される。目視点検の結果、プロペラの損傷は見られなかった。また、入力軸及びサポート軸抜き出し後のクラッチ内部点検を実施したところ、その他部品に異常は見受けられなかった。今後の対応としては、入力軸及びサポート軸を日本へ送付し整備した後パラオへ返送し、ヤンマー・エンジニアリングの技師により組付け作業を行う。

焼きついた摩擦板及びスチールプレート

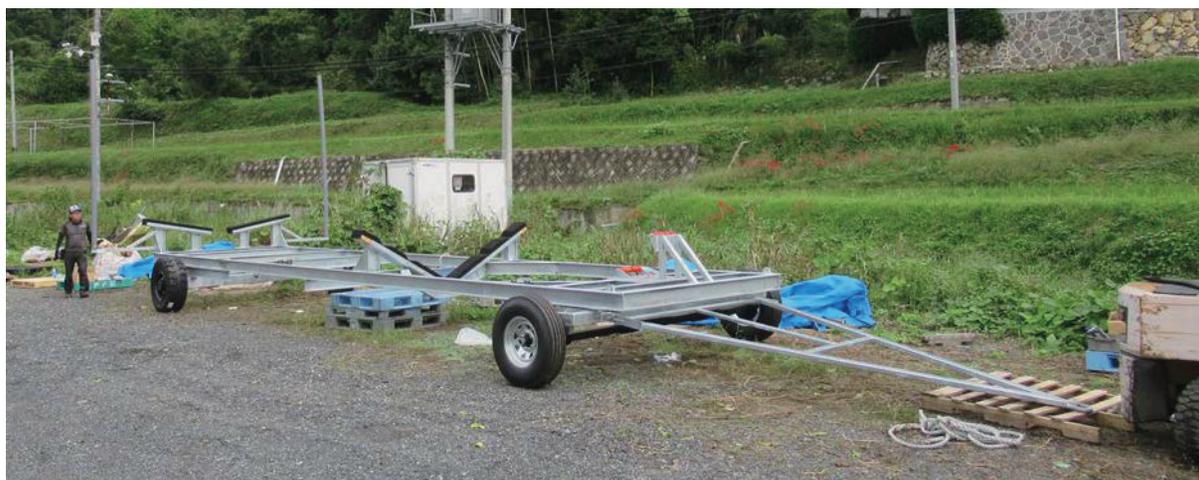
小型パトロール艇を上下架する際に、現地の建設会社から毎回大型のクレーンを手配していたが、クレーンの故障等により調達が困難となった。そのため代替案として、供与した埠頭に付属するゴムボート上下架用のスロープからトレーラーで引き上げることとした。トレーラーは岡山市所在の両備ホールディングス株式会社ソレックスカンパニーによって製作され、2018年11月2日にパラオへ到着。大型のトレーラーのためパラオで組立作業を行い、実際に小型パトロール艇を載せての上下架テストも実施した。

完成したトレーラー（岡山所在のソレックスカンパニーにて）

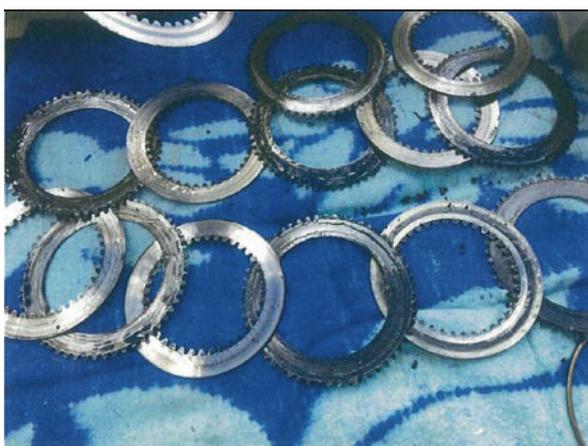
2018年4月に LOMOR II から不具合が報告された。内容としては、回転数を上げても船速が4～5ノットしか出なくなり、現地にて減速機のサクションフィルターの点検を行ったところ、摩擦板カーボンが剥離した鉄粉が付着していたというものであった。そのため、6月にヤンマーの技師を派遣し、不具合の調査及び対応を行った。

- 船名：「RMIS LOMOR II」（引渡日：2012年11月21日）
- 実施時期：2018年6月4日（月）～6月8日（金）
- 実施場所：マーシャル諸島マジユロ、ウリガドック
- 調査内容：減速機の不具合調査
- 技師：ヤンマー技師 宮本慶章氏、志田颯氏
- 技師所見：入力軸を開放し確認したところ、摩擦板とスチールプレートが焼損しており、摩擦板カーボンの剥離及びスチールプレートの変色が見られた。また、入力軸のスラストカラーに変色・剥離が見られた。原因としては、減速機の嵌入速度が遅い状態（半クラッチ状態の時間が長い）で、前後進を頻繁に繰り返したり減速機が完全に嵌入するまでの間に機関の回転数を上昇したりするような操船を行ったため、減速機の摩擦板とスチールプレートの擦れる時間が通常よりも長くなり、熱を持ち焼損に至ったということが推測される。
今回は入力軸スラストカラーを修正処理し、入力軸及びサポート軸は日本で整備したものと交換。その他パッキン等の消耗品を新替。
修理後は約10時間の運転を行い、サクションフィルターに摩擦板・スチールプレートの剥離片が見られないことを確認した。
今後の対応としては、次回訪船時に減速機の嵌入速度の調整工事の実施が必要。今回はスラストカラーのダメージは修正して再使用しているため、いずれ交換工事を実施することを推奨する。

入力軸摩擦板・スチールプレートの焼損

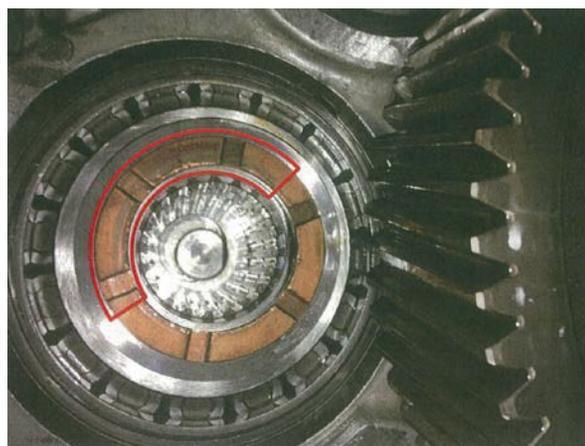
スラストカラーの損傷

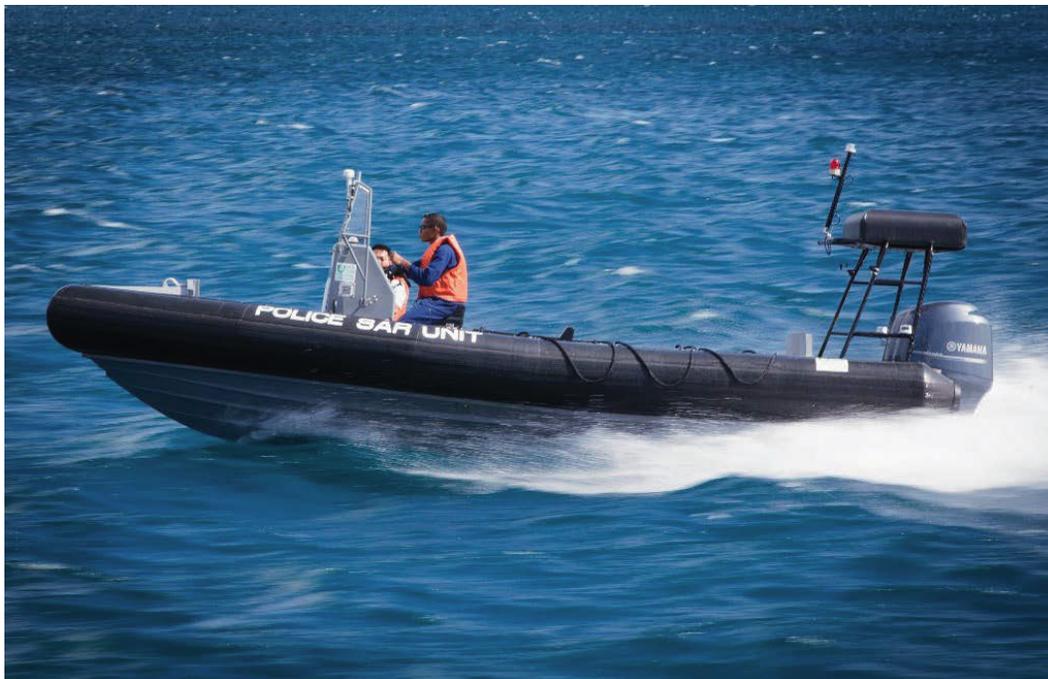
形式	複合型ゴムボート
船体構造	船体部は浮力材注入FRP、浮体は発砲ウレタン製
全長	7.3m、全幅：2.65m、深さ：1.04m
主機関	船外機 150PS(110.3kW)×2基
速力	約40ノット
航続距離	約100海里/38ノットにて
最大搭載人員	10人
船体重量	約1,650kg（船外機含む）

納入された高速救難艇「POLICE SAR UNIT」

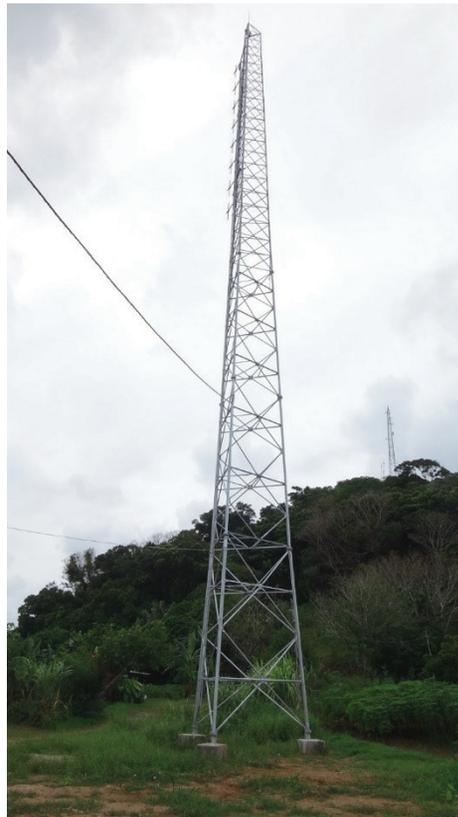
南部海域用 V H F レピータのアンテナ

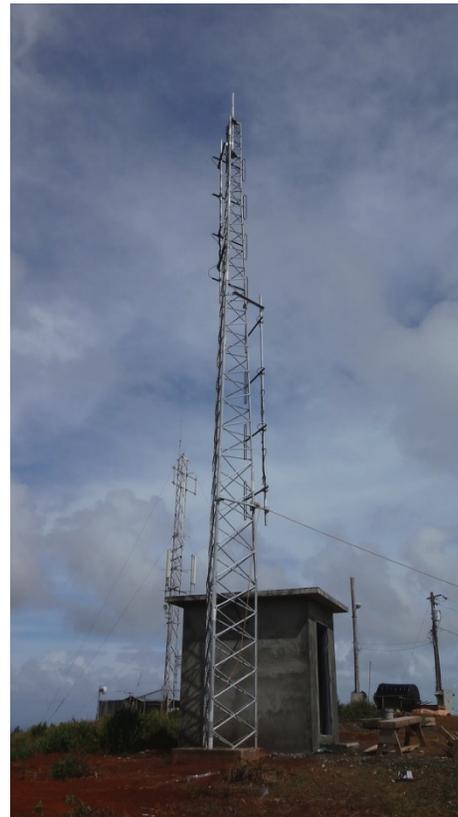
北部海域用 V H F レピータのアンテナ

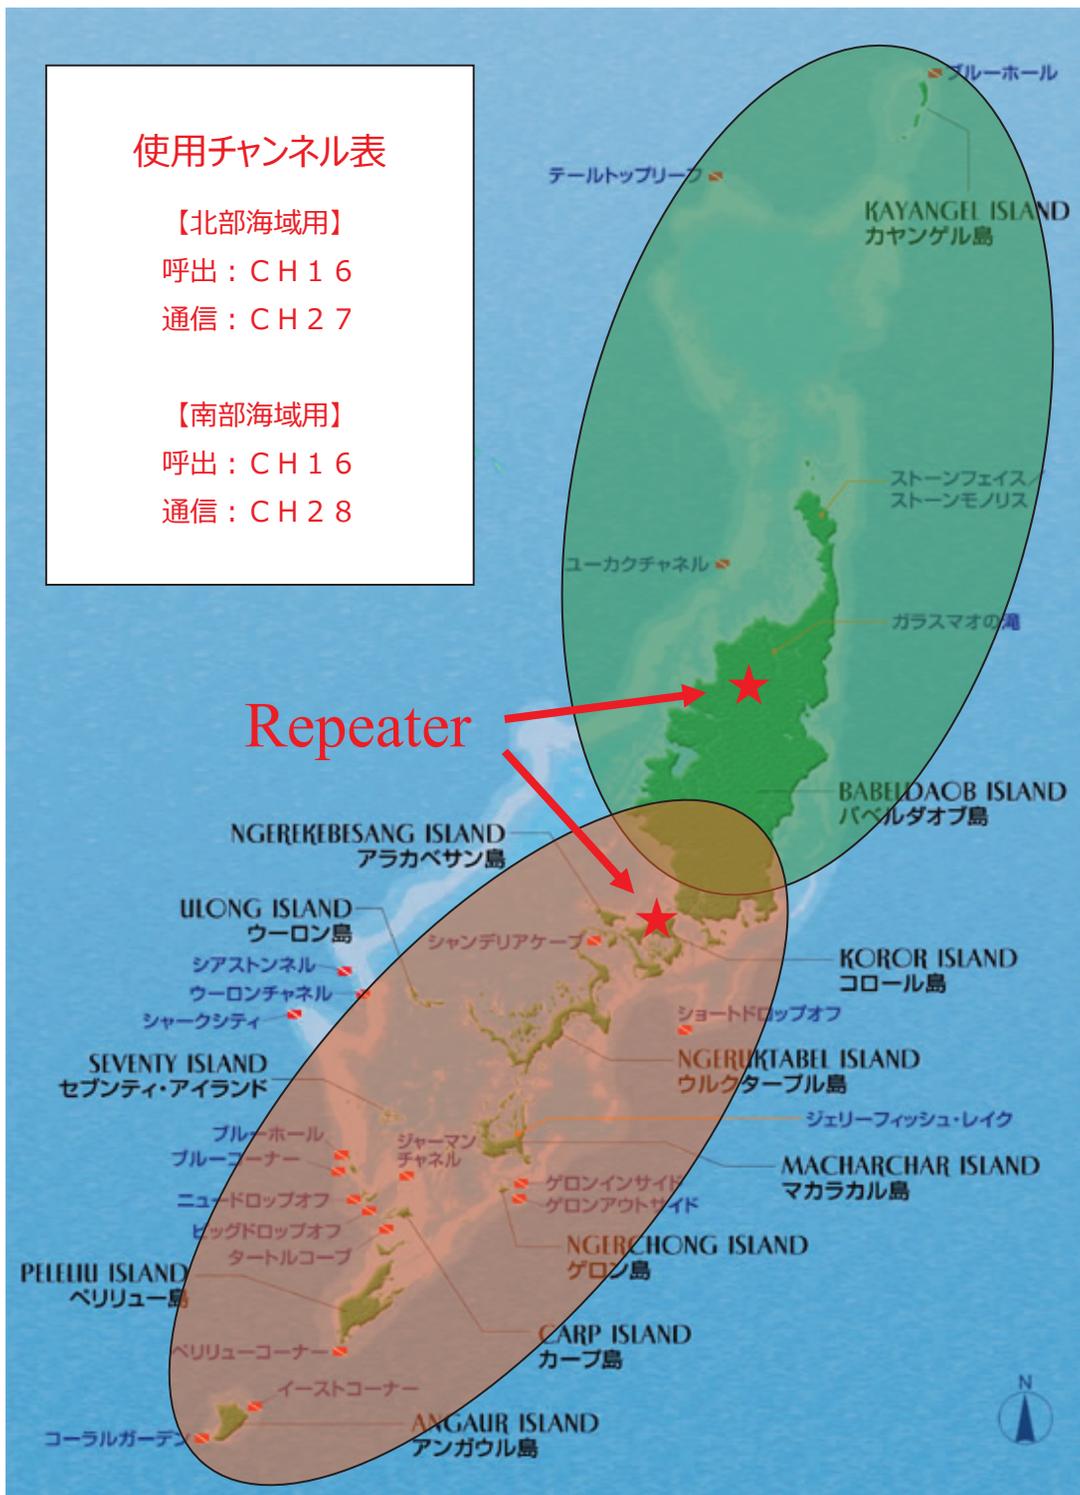
これだけ広い範囲において国際 VHF による明瞭で安定した通信ができることは同国周辺における船舶の安全運航は勿論、同国の海上保安業務全般の円滑・効率的な実施に大きく寄与することが期待されている。

V H F 通信圏図

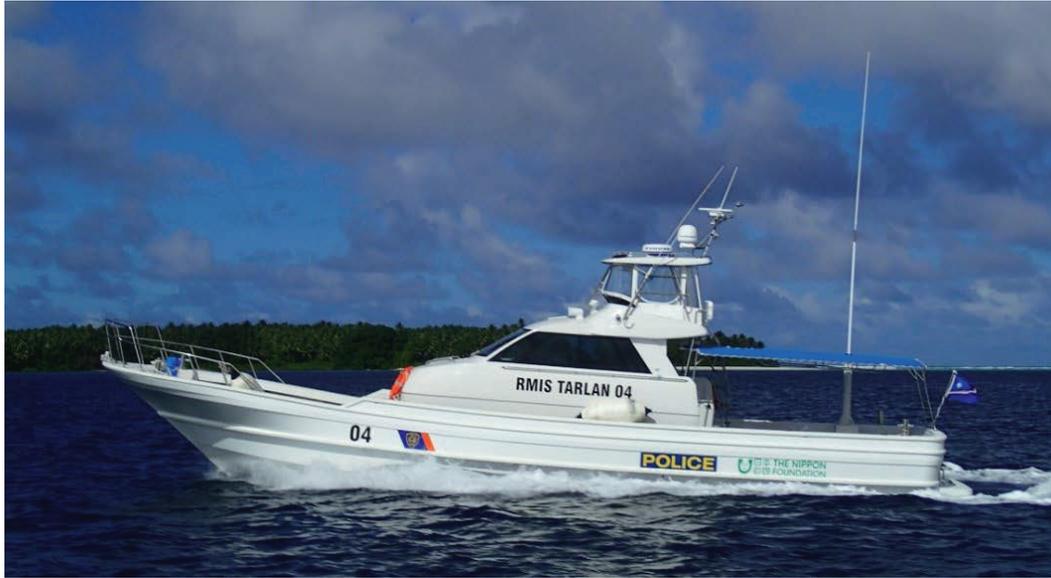
船質	FRP	最大搭載人員	14 名程度
全長	約 17m	機関最大出力	約 650 馬力
最大速力	約 25 ノット	航続距離	約 800 海里（13 ノットにて）
航海計器	電子海図（ECDIS）、測深装置、航海情報統合装置（NAVNET）		
通信装置	HF・VHF 無線機、衛星通信装置（ボイス、メール）		
海上保安業務用施設	フライング・ブリッジ(FB)、パトライト、サイレン、拡声器、サーチライト、担架、簡易救急備品等

マーシャル諸島イバイ島配置の小型パトロール艇「RMIS TARLAN04」
(マーシャル語で「荒天上等」の意)

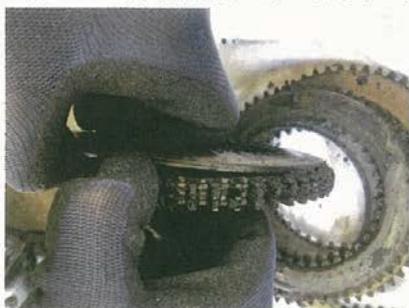
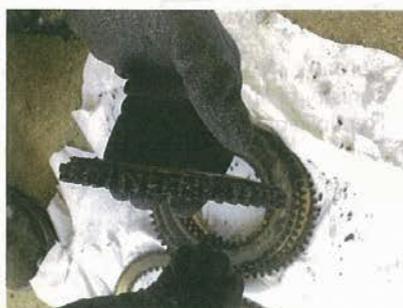
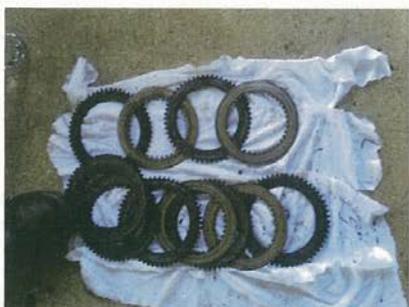
焼きついた摩擦板及びスチールプレート

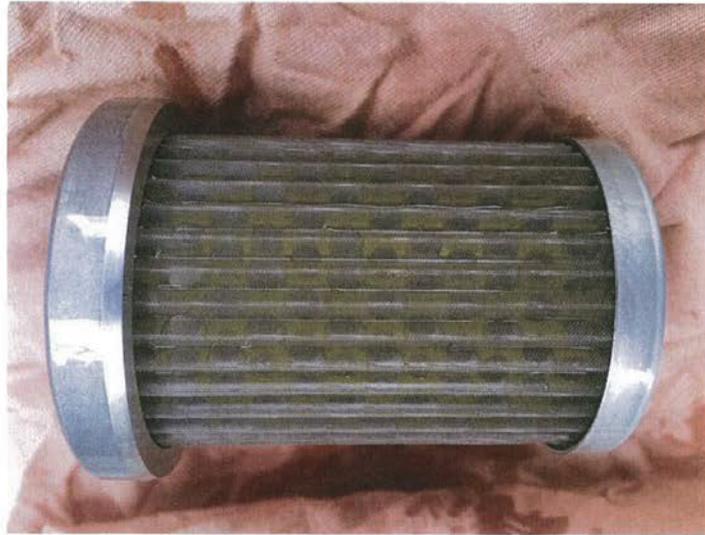
添付写真3 試運転後のL0コシキのエレメント
