漂流実験

2018年の記録的猛暑

海域火山活動監視観測について

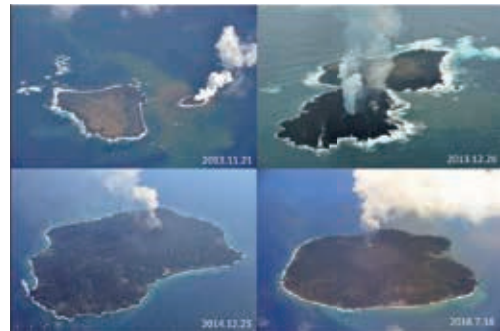
東京から南へおよそ 930km 離れた南方諸島の西之島は、平成 25(2013) 年 11 月、およそ 40 年ぶりに新島を形成するほどの大噴火を起こしました。海上保安庁ではその都度、火山活動監視観測を続けてきており、これまでに噴出した溶岩などにより島が大きく拡大したことを確認しました。平成 29 (2017) 年 6 月に発行された西之島の海図により、我が国の領海が約 70 km² 拡大することが示され、海洋権益の面でも大きな話題となりました。

図3 西之島噴火の変遷

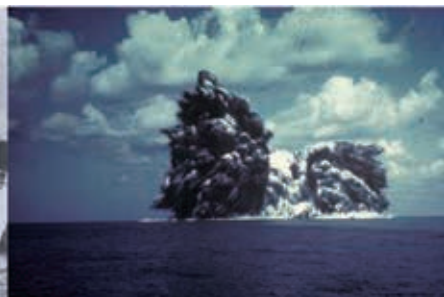
過去の海域火山の噴火活動で最も忘れてならないのは、昭和 27 (1952) 年 9 月に発生した南方諸島の明神礁における火山噴火です。この噴火によって、当時、付近を測量中の海上保安庁測量船「第五海洋丸」が遭難し、31 人の乗組員が犠牲となりました。

図5 明神礁噴火
(昭和 27 年 9 月 23 日小坂丈予氏撮影)
