船舶火災への 対処と対策

船舶火災への対応と対策

このような状況を踏まえ、今号では「船舶火災への対処と対策」と題した特集に取り組み、船舶火災の現状や対策、関係省庁や団体における消防活動や対応など、船舶火災の対処・対策に焦点を当て、万が一、船舶で火災が起きた場合にどのように対処するか、どのような消火活動が行われるのか、また、大型船舶とは状況の違う小型船舶における火災事故防止や、過去の火災事故事例などについて紹介する。

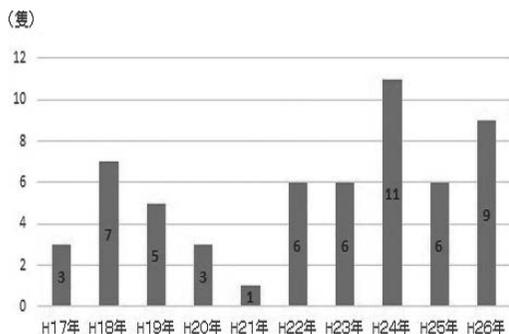
スクラップ積載船舶火災事故隻数の推移

2014（平成26）年のスクラップ積載船舶の事故隻数20隻のうち、積載するスクラップからの火災事故は9隻（45%）発生しています。

また、過去5年間のスクラップ積載船の事故97隻のうち38隻(39%)が積載するスクラップからの火災となっており、そのうち37隻は外国籍船舶によるものです。

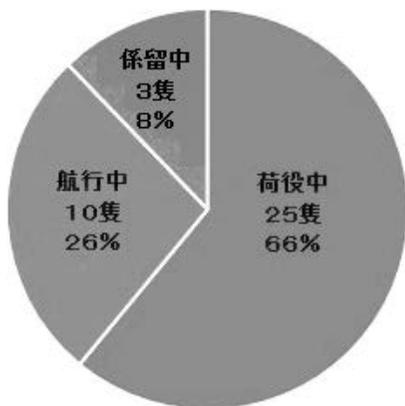
スクラップ火災発生時の動態別割合
(過去5年間)

■荷役中 ■航行中 ■係留中

火災発生時の動態は、荷役中が25隻(66%)となっており、これは、荷役時においてバッテリーなど発火源となる異物の除去を含む、防火・消防対策が完全ではなかったため発生した可能性があります。

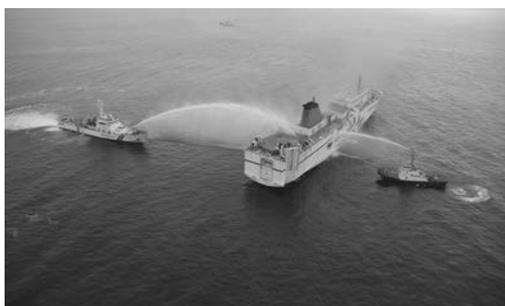
船体冷却放水の状況

船内の温度を下げるため、巡視船およびタグボートにより、フェリー船体に対する

冷却放水を実施するとともに、船内捜索を継続していたところ、8月3日午前11時ごろ、特殊救難隊により、第2甲板後方にて、二等航海士が心肺停止状態で発見され、その後、死亡が確認されました。

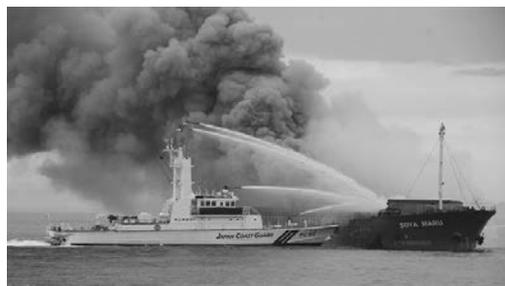
巡視艇による放水の状況

巡視船艇などは、現場に到着次第、貨物倉への直接放水による消火を開始しましたが、火勢が弱まらない状況であったため、貨物船に対し、密閉消火を行うため貨物倉のハッチを閉鎖するよう指示するも、閉鎖できない旨の返答があったことから、巡視船艇などによる貨物倉への直接放水を継続しました。

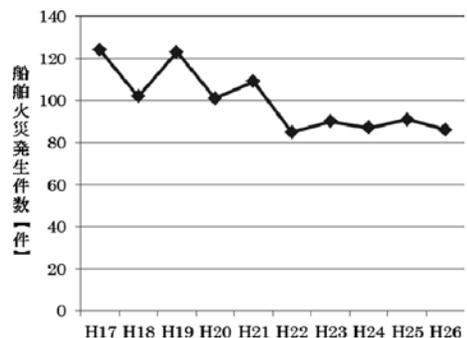
図1 最近10年間の船舶火災の件数

図1は、最近10年間の船舶火災発生件数の推移です。若干の減少傾向ではあるが、毎年100件前後発生している。また、出火原因別では、溶接機・切断機によるものが

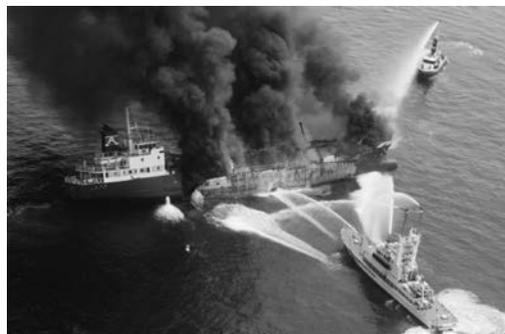
海上保安庁巡視船（手前側）および姫路市消防局消防艇（奥側）による放水活動（姫路市消防局提供）

▼消防艇（船名：ひめじ）は出火船左舷、海上保安庁巡視艇は出火船右舷を担当し、放水による沈没を防ぐため、船体外壁へ冷却を目的とした放水を実施。

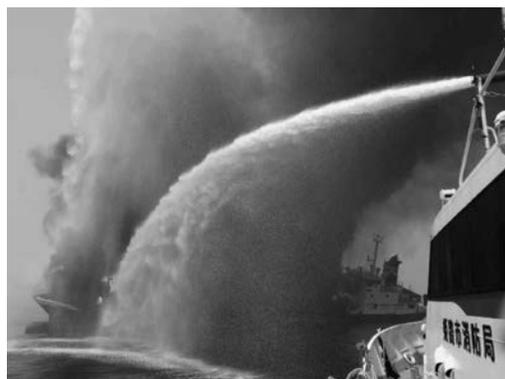
姫路市消防局消防艇による左舷側への放水活動（姫路市消防局提供）

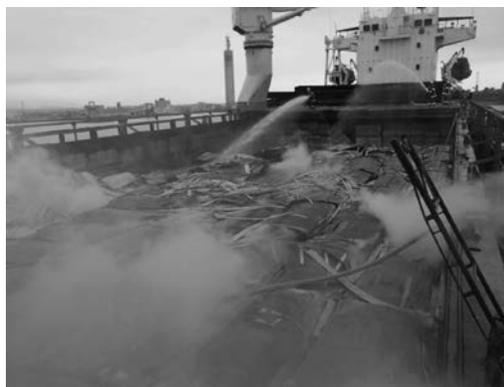
ハッチ上で放水活動を実施（秋田市消防本部提供）

▼船舶の積載クレーンを使用し、ハッチ（蓋）の移動を繰り返しながら、ハッチ上で放水活動を実施していたが、隙間なく大量に積み込まれた状態の単板に対して、実際に燃焼している実体に有効な注水を行うことが困難であった。

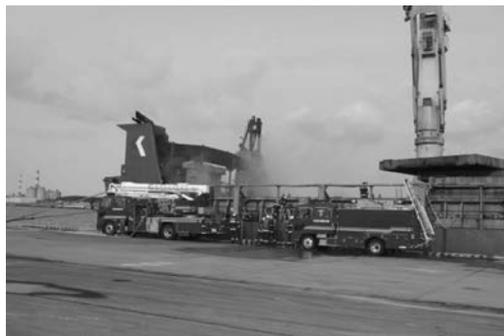
岸壁にポンプ車を配備し、海水を消火水利として利用（秋田市消防本部提供）

▼岸壁にポンプ車を常設配備し、海水を消火水利として確保。

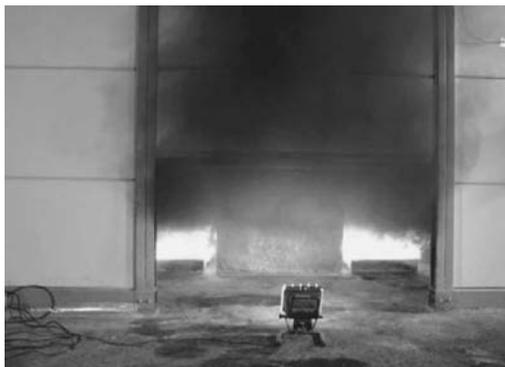
消火実験の様子（株初田製作所）

調査研究では、8立方メートル（市販されている自動拡散型の最大の防護容積）を超える機関室における遠隔操作による同時拡散消火および消火時のエンジン停止の効果について評価することを目的として、実際の小型船舶の一般的な大型の機関室を想定した容積24立方メートルの機関室モデルにおいて消火実験を行いました。

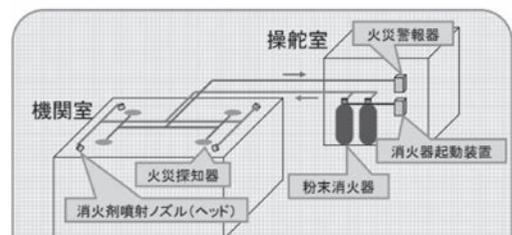
1箇所にまとめた消火器から配管を通じて機関室の複数箇所に設けた噴射ノズル(ヘッド)から一斉に消火剤を放出する仕組み。

①火災探知器などにより火災を認知、②エンジン・機関室ブローアを停止、③消火器起動(手動)の順で初期消火を行う。

特に機関室容積が8立方メートルを超える小型船舶には、次の図のような消火システムの導入を推奨します。

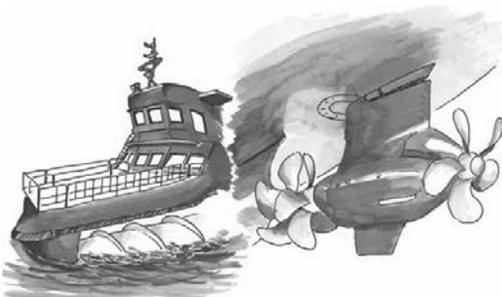
ガリンコⅡとダブルアクション船のポッド型電気推進装置

しかし、ガリンコⅡは船尾のプロペラ以外に、船首に長さ6m、太さ1.5mのアルキメディアン・スクリュー・ロータと呼ばれるらせん型の2本のドリルを装備しています。氷の海ではこれらを回転させて前方に進み、厚い氷があればロータの回転力によってその上に乗り上げ、船体の重みで上方から破碎する仕組みとなっています。「ねじを回すと前に進む」という古代ギリシアの発明家アルキメデスのねじの原理を応用したもので、世界的にも大変珍しいタイプの砕氷船です。最大約60cmの氷を破碎しながら航行する能力があり、その姿から「海のジェットモグラ」と呼ばれていま

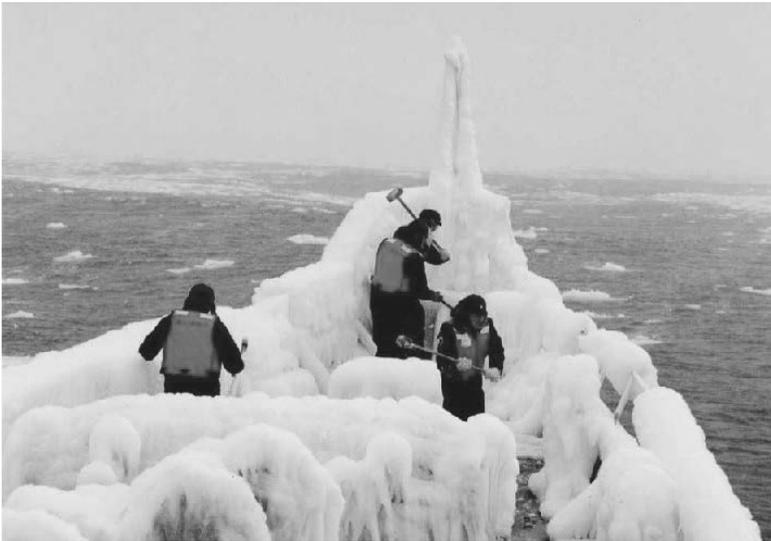
着氷除去作業の様相（提供：第一管区海上保安本部）

なお、作業方法はホースで海水を噴射し

ながら、木またはゴム製のハンマーでマストやハンドレールなどの着氷をひたすら叩き落とすのが一般的な方法です。除氷装置（de-icing system）が設置された船もありますが限られています。ただし、極寒下での屋外作業は肉体的にとってもきつく、また、着氷時には甲板もツルツルに凍ってスケートリンクのような状態となるため、転倒や落水などの危険を伴います。必要に応じライフラインを甲板上に張り、安全帽、安全靴、救命胴衣などの保護具を着用するなどの備えを整えましょう。

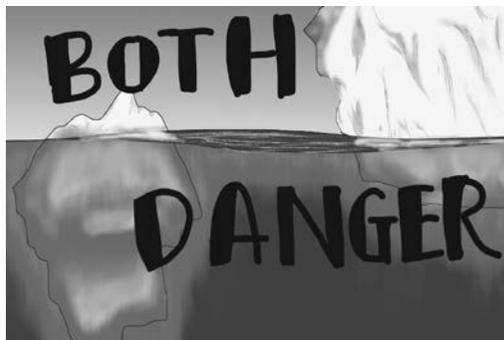
冰山よりむしろ多年氷に注意！

しかし、北極海には厚く硬く小さな氷山のように成長した多年氷が浮いていることがあります。北極海航路を航行する商船の多くは高い砕氷性能を有していない、いわゆる耐氷船だと思います。多年氷との不用意な衝突は、一歩間違えれば深刻な船体損傷を招く恐れがあります。冰山がないからといって安心はできません。

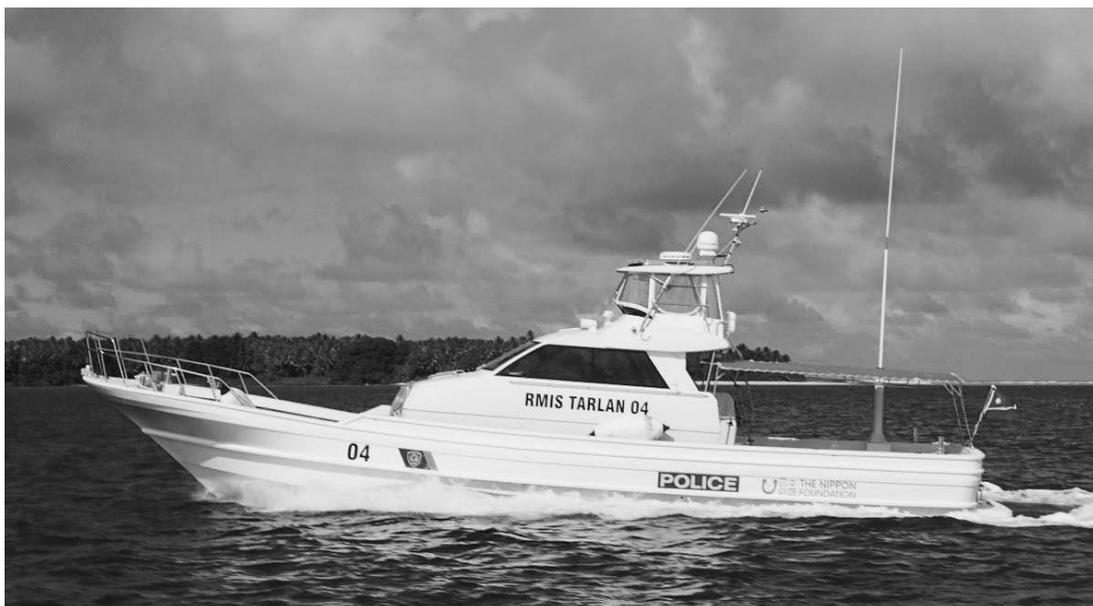
マーシャル諸島共和国に供与された2隻目の小型パトロール艇「TARLAN04」

このため「RMIS TARLAN04」は、より広い海域をパトロールできるよう、「RMIS LOMOR II」と比較すると一回り

大きく、燃料は2300ℓ(約1.8倍)、清水は200ℓ(約4倍)を積載できるように設計されており、また、より機能性を高めるためにバウスタスターや赤外線カメラなどの設備も追加されている。
