船舶の安全運航における気象・海象情報の活用について

東京海洋大学 教授 庄司 りり

気象変化と洋上での注意点

一般財団法人日本気象協会 主任技師 村山 貴彦

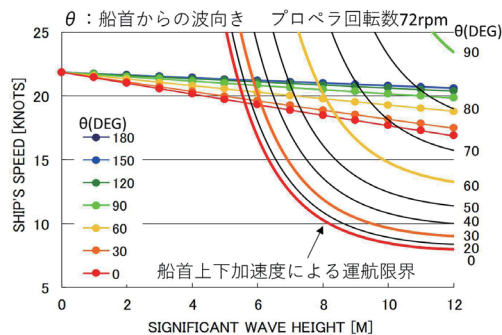
図5は、コンテナ船（41442G/T、247.85mLpp、32700psのディーゼルエンジン1

基搭載) のポエジレコーダから得られた遭遇波高、機関軸馬力、プロペラ回転数、風向の各データを用いて、プロペラ回転を 72rpm とした場合の、波浪中における速力を解析した結果である。速力を推定する場合、船体動揺による運航限界を考慮する必要があり、ここでは船首上下加速度の限界値を 0.8 g、その限界発生確率を 1/1000 と設定して、その確率が発生する速力を運航限界速力とした。シミュレーションでは、速力が運航限界速力以下となるまでプロペラ回転数を下げる必要がある。図 5 より、プロペラ回転数が 72rpm の場合、船首からの波向きが 0°のときは波高 5.6m、30°のときは波高 6.1m、60°のときは波高 8.1m で速力が運航限界速力を超えることがわかる。エンジン出力については、エンジン負荷が増大(エンジン過負荷)しないように制限する必要がある。

図 5 コンテナ船の速力曲線

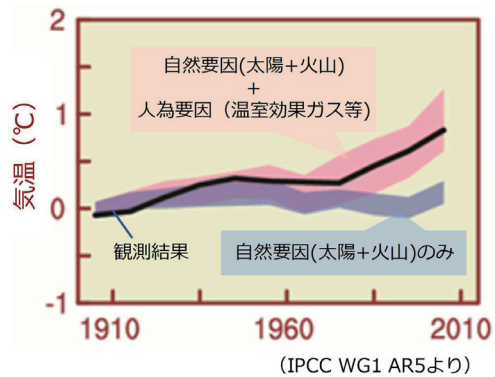
シミュレーションとで比較すると、図2のようになります。人間活動を入れたシミュレーションでなければ観測された気温上昇の説明ができないのです。これは、人間活動によるCO₂などの増加が温暖化の主な要因ということの強い根拠となっています。

図2 気温の推移

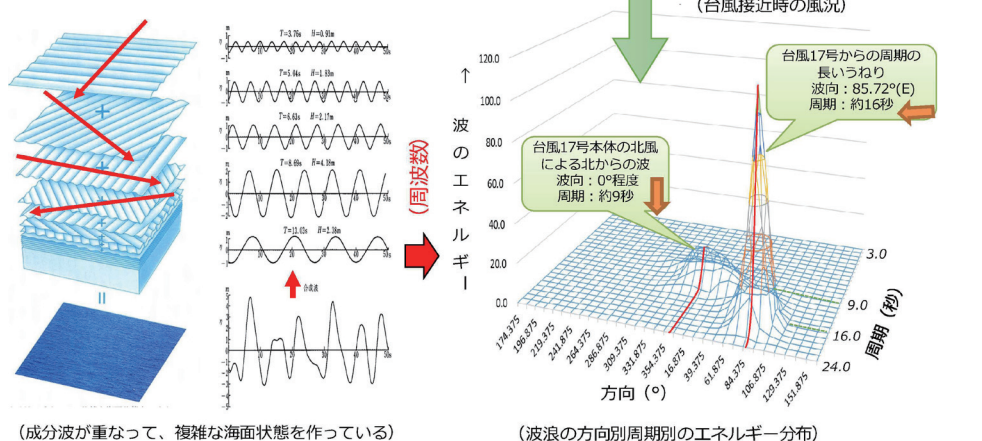
実際の波浪は、方向が異なる無数の波が合わさって不規則な波を形成しています。波浪を周波数 (= 周期の逆数) と方向に対して、個々の波 (成分波) のエネルギーの分布を調べることで、

図 12 波浪のエネルギー分布の概念図

風浪とうねりを分離してみることができます（図 12）。図 12(右図) の事例は、台湾西方海上の地点で予測された波浪のエネルギー分布を示しています。このとき、予測地点では、台風 17 号が台湾の東海上にあって、台風に伴う強風による風浪と、台風中心方向から伝播する周期の長いうねりが卓越しており、波のエネルギーは風浪よりもうねりの方が大きいことがわかります。
