# 関門海峡

## ～航海の難所を歴史と共に振り返る～

運輸安全委員会事務局 門司事務所

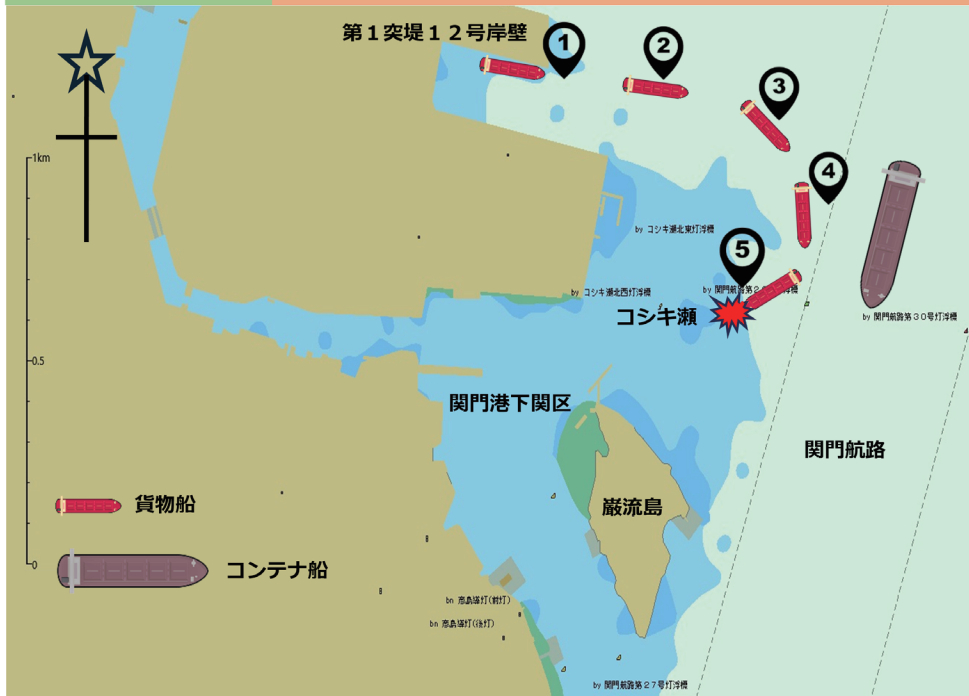
平成30年(2018年)1月22日 22時07分ごろ発生  
貨物船(749トン、日本籍船)が、西航中の貨物船に続いて  
入航するため、航路外で右回頭中、浅所に乗り揚げた

**1** 貨物船は、船長が単独で操船に当たり、長崎県平戸港に向けて関門港下関区第1突堤12号岸壁を出航した。

**2** 貨物船は、離岸時に、船長が関門航路を西航しているコンテナ船を認め、同船の後方に付いて入航しようと同航路に向かった。

**3** 貨物船は、コンテナ船に接近する態勢となったので、船長は、コンテナ船との距離を離して航路内に入ることとした。

**4** 貨物船の船長は、右旋回しながらコンテナ船の通過を待った方が、速力を落とさずに航路へ入ることができ、目的地である平戸港への到着が早くなると考え、右舵一杯を取った。

**5** 貨物船は、巖流島北方沖で右旋回していたところ、同島北東方約400mの浅所(水深約1.9m)に乗り揚げた。

**NG!** 巖流島北東方沖には、コシキ瀬という暗岩が存在し、周囲の水深は5m以下で、瀬の北側および西側には、それぞれ北方位標識(標識の南側に岩礁、浅瀬等の障害物があることを示す)と西方位標識(標識の東側に岩礁、浅瀬等の障害物があることを示す)が設置されていました。船長は、浅所の存在を知っていました。

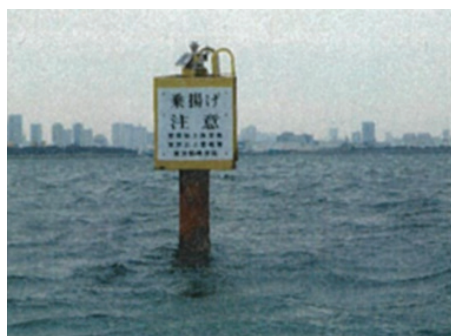
三枚洲は東京都港湾局が管理する葛西海浜公園の一部であり、同局では、三枚洲の乗揚げ事故防止を目的に、同洲を囲むように黄色の塗装を施した9基の標識杭を設置しており、同洲の北西端から反時計回りに第1～第9号と番号が付されています。

また、標識杭の頂部には灯質黄色4秒1閃光の標識灯とレーダー反射器を兼ねた標識板が備え付けられています。
