東日本大震災からの 復興と安全対策

東日本大震災からの復興と安全対策

東日本大震災からの復興と港湾

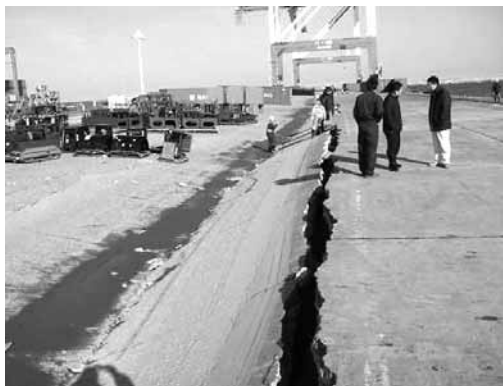
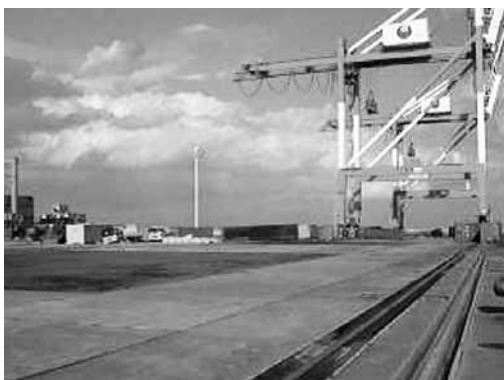
写真-1 茨城港の常陸那珂港区北埠頭（上：被災、下：復旧、4月1日供用開始）
出所：国土交通省関東地方整備局「茨城県内港湾の復旧状況」H23年5月16日

また、港内には津波によるがれきの流入や車両、コンテナなどの浮遊や沈没が生じ、船舶の安全航行に大きな支障となった。このため津波警報、注意報が解除された発災翌日より航路の啓開作業を始め、3月15日には茨城港で岸壁の供用が開始された。そして3月24日には主要11港全てにおいて一部の岸壁の利用が可能となった。（写真-1）

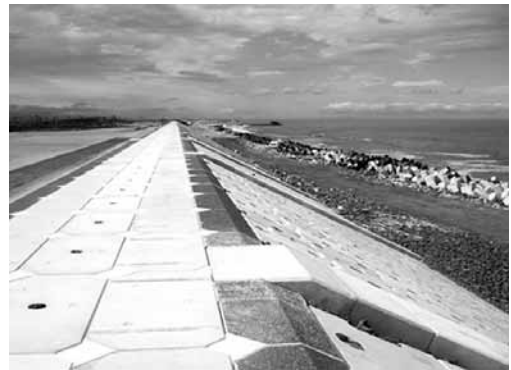
写真-3 急速に進む海岸堤防の復旧
出所：国土交通省東北地方整備局 HP

現在、被災地の海岸で大規模な防潮堤の建設が進んでいる。粘り強い構造の採用、天端や勾配の見直し、短い期間での急速施

行など、多くの創意と工夫が施されているものと察する。（写真-3）

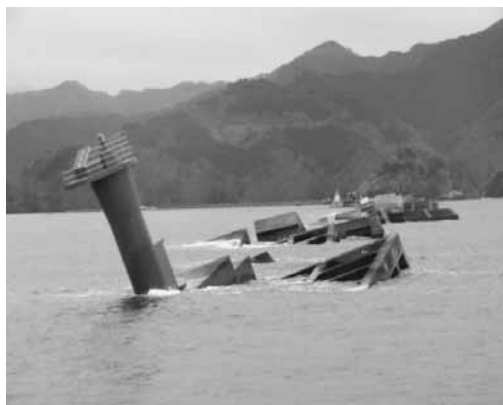
図1 倒壊した湾口防波堤（釜石港）

被災の特徴として、東北北部の港湾（八戸港、釜石港、大船渡港など）では、湾口防波堤など第一線防波堤の倒壊など「津波」による被害が大きく、また東北南部の港湾（仙台塩釜港、相馬港、小名浜港など）では、岸壁の沈下・倒壊や道路・ふ頭用地

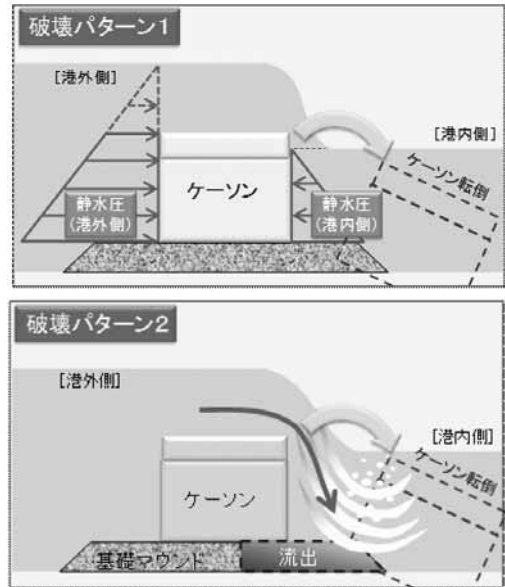
津波による防波堤の破壊には大きく2つのパターンがある。津波波力（破壊パターン1）によるものと、越流した流れによる破壊（破壊パターン2）である。

破壊パターン1の場合は、まず、津波により港外側の水位が高まる。このため港外と港内側に静水圧差が生じ、港外側から港内側へ水圧がかかることとなる。この水圧に対し、防波堤のマウンド上にあるケーソンが持ち堪えられなかった場合、ケーソンは滑動、転倒する。

また、津波波力は免れても、津波は次の破壊モードへ移行する。これが破壊パターン2である。つまり、津波波力に耐えたケーソンは、津波の越流に曝され、この結果、越流した流れはケーソンを支える基礎マウンドへ滝のように落ち始める。これに対し、基礎マウンドは石積み構造のため、この激しい流れにより流出してしまう（洗掘）。

これにより、支えを失ったケーソンは転倒する。

図2 津波による防波堤の破壊パターン

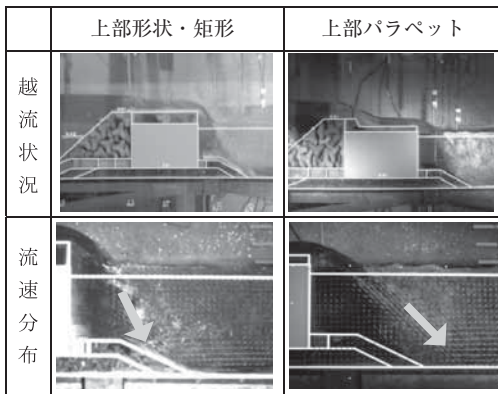
図3に示すとおり、ケーソンの上部構造の違いにより越流した流れの方向が変わることが判明した。つまり震災時には、基礎マウンドを叩き、洗掘させた流れをマウンドから離れた位置に導くことが可能となったのである。早速、この結果は新設するケーソンに応用することになった。

図3 ケーソン上部構造の違いによる越流状況

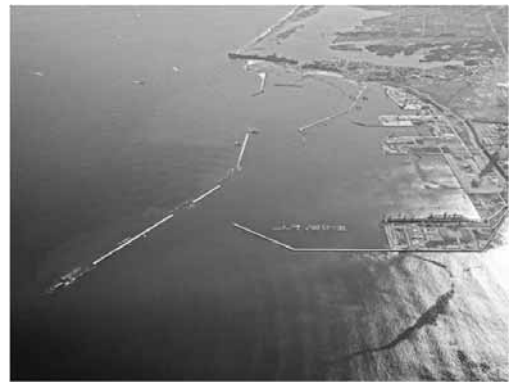
図6 復旧事業が進む相馬港

相馬港沖防波堤(全延長2730m)は、1982(昭和57)年から整備を進めてきており、平成24年度に完成する予定であったが、津波によりケーソン181函のうち約9割にあたる177函が滑動・傾斜・転倒した。

復旧にあたっては、震災前に製作していたケーソンを活用した仮設防波堤の設置、被災防波堤の沖側に仮消波堤の設置、被災

したケーソンであっても静穏性に効果のあるものを存置するなど港内の静穏性を確保しつつ、防波堤の復旧作業を進めた。

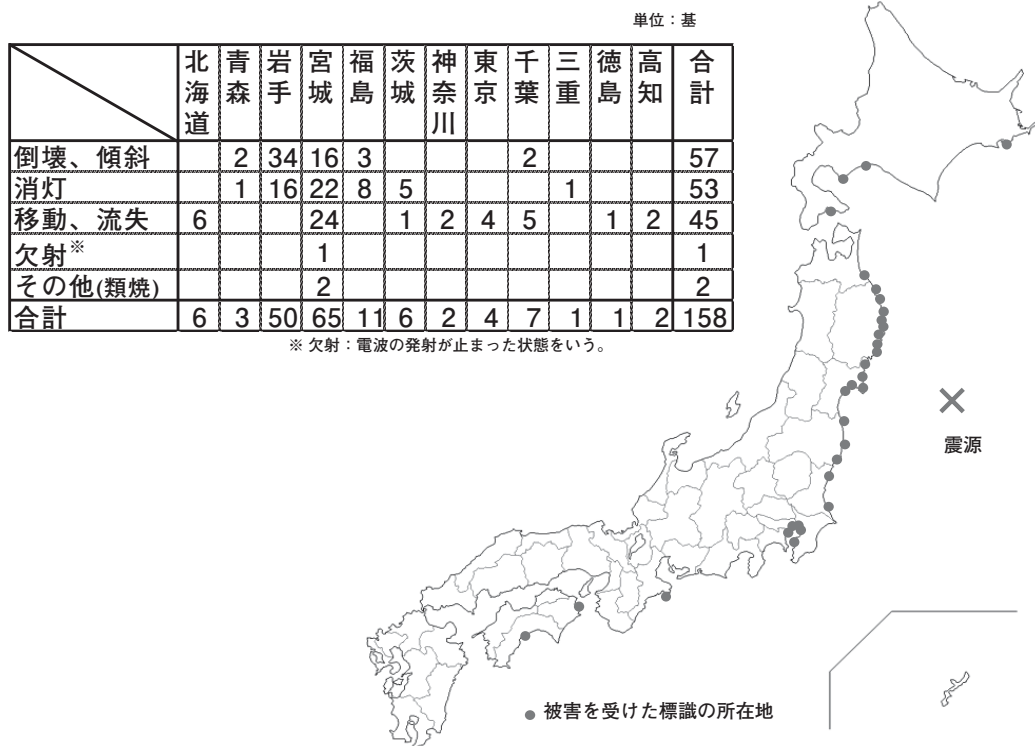
図1 海上保安庁が所管する航路標識の東北地方太平洋沖地震による被害

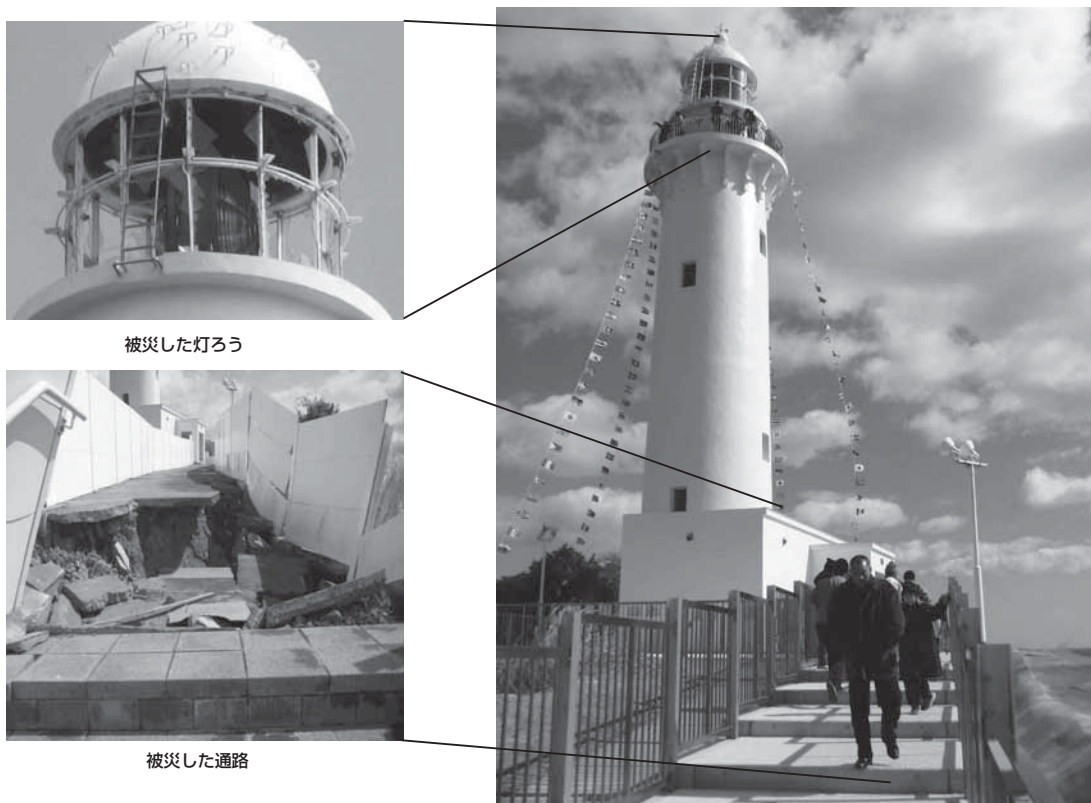
図6 復興した塩屋埼灯台（福島県いわき市）

福島県いわき市にある塩屋埼灯台は、東北地方太平洋沖地震により灯塔の亀裂発生、灯ろうガラス部の全損、通路、法面の崩落など、灯台だけでなく構内敷地にも被害が及びました。灯台としての機能を2011（平成23）年11月30日に復旧し、次いで通路、法面などの復旧を進めました。（図6）

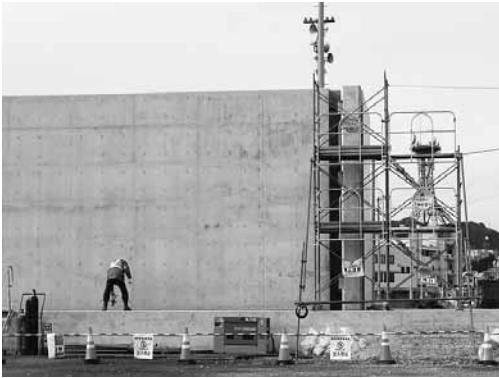
設置工事中の防潮堤（大船渡）

このほか現在設置している防潮堤ですが、各湾で高さは違いますが、大船渡の防潮堤についていいますと、高さは海拔7.5mで設置を進めています。震災前にあった防潮堤は海拔3.4mだったので、倍以上の高さで設置を行っています。

この高さは、東日本大震災のような最大規模の津波には残念ながら対応できておりませんが、今後数十年から百数十年に一回程度の津波に対して効果を発揮してくれるものと考えております。

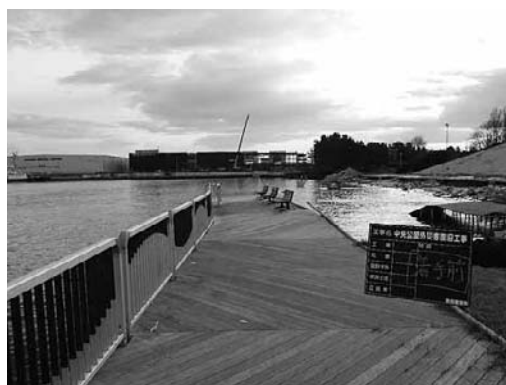
中央公園前護岸：平成23年3月17日撮影

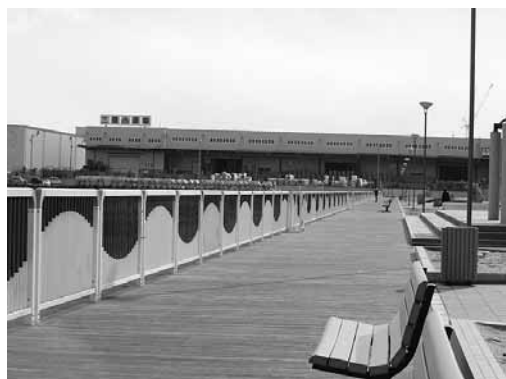
中央公園前護岸（復旧後）

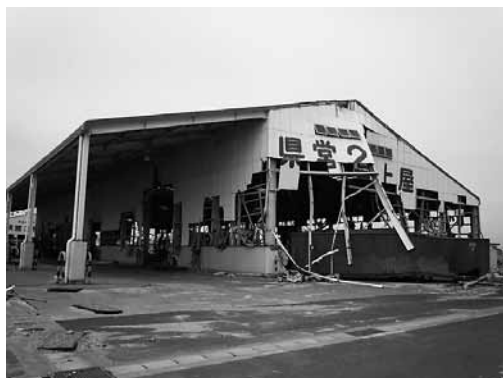
相馬港：損壊した2号上屋（福島県提供）

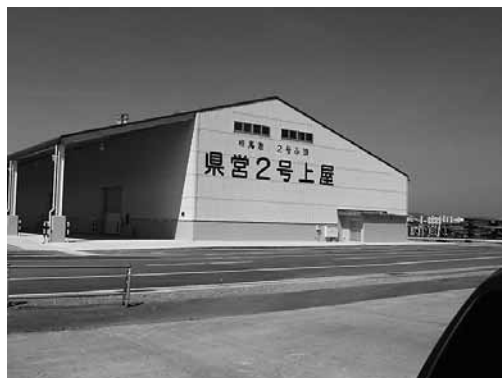
復旧後の2号上屋（福島県提供）

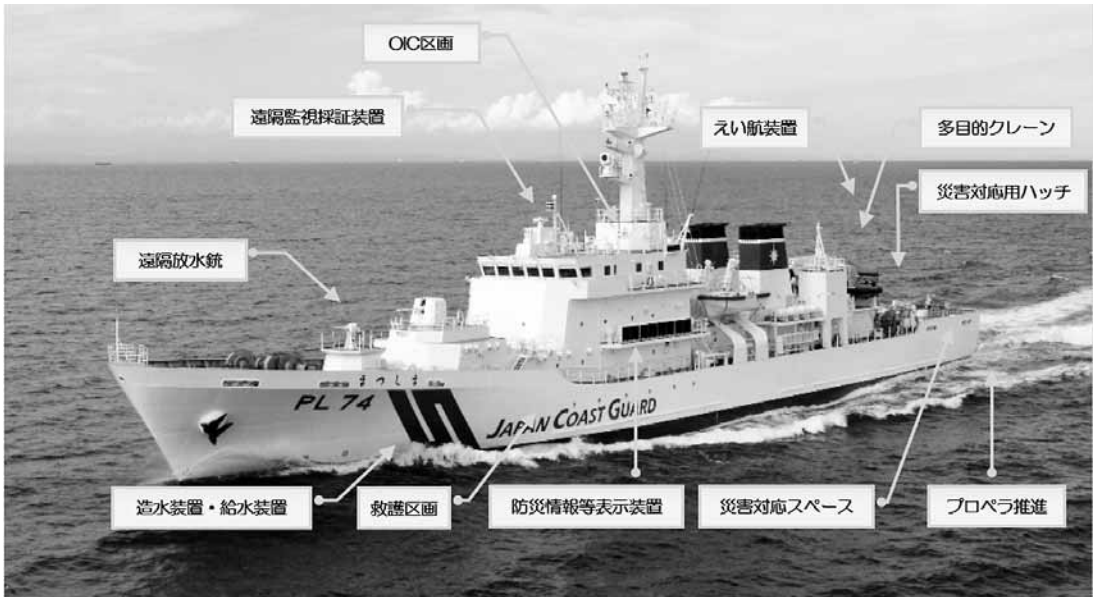
【災害対応能力を強化した1000トン型巡視船】

主要目 全長：92メートル 幅：11メートル 総トン数：1250トン

※主な特徴として、えい航能力、輸送・給水能力、監視能力および制圧能力を有しています。

度および平成26年度には、防災情報など表示装置や多目的クレーン、災害対応用デッキなどを整備するなど、災害対応能力を強

化した1000トン型巡視船6隻および災害対応能力を備えた大型巡視艇6隻を日本各地に配備しました。

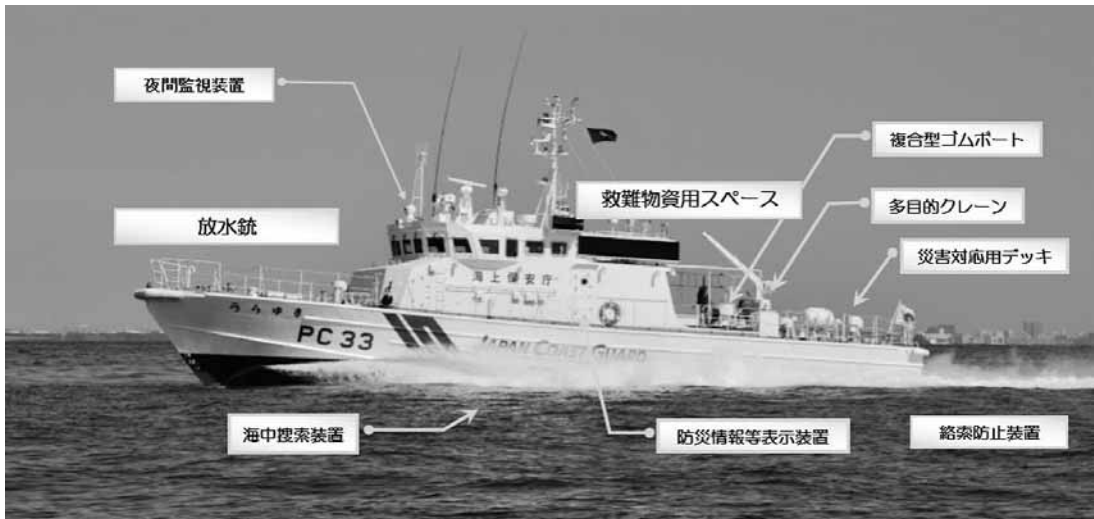
【災害対応能力を備えた大型巡視艇】

主要目 全長：27メートル 幅5.6メートル 総トン数：64トン

※主な特徴として、搜索能力、輸送能力および情報伝達能力を有しています。
