# 大型台風に 備えよ!

日本海難防止協会情報誌

海と安全

No.566

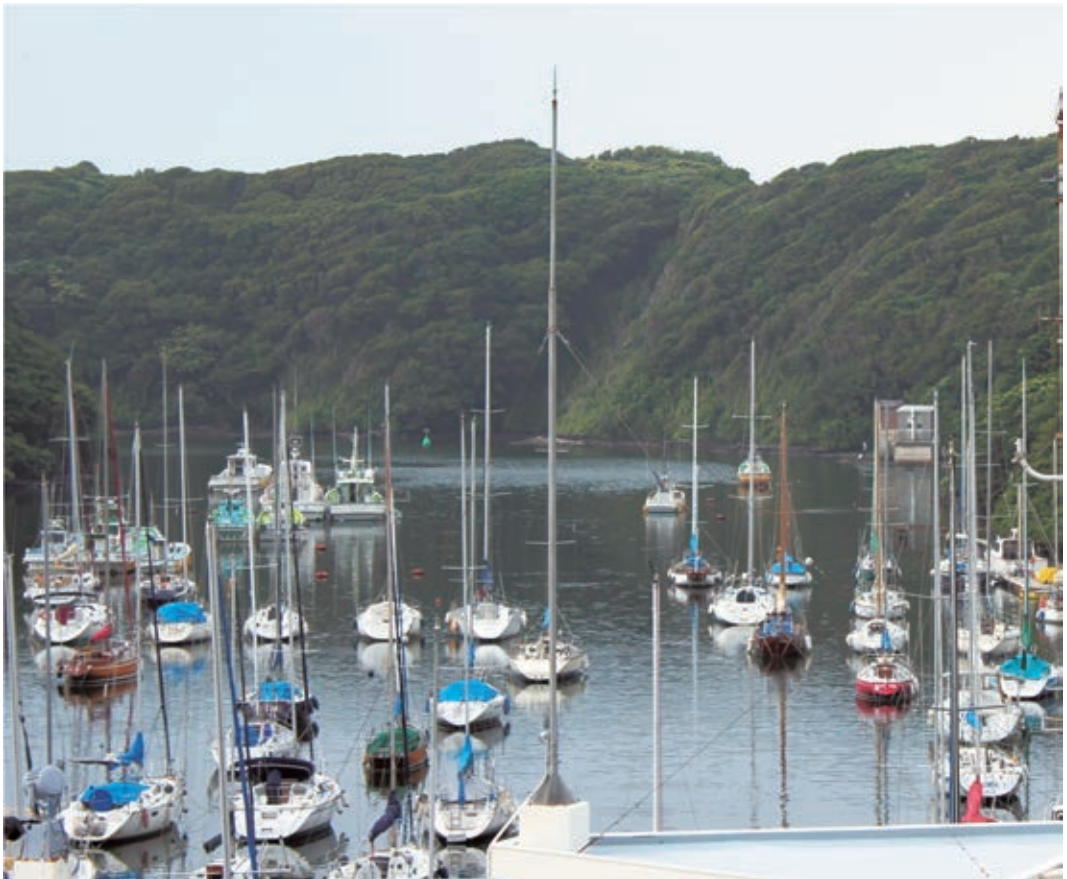
深く入り組んだ地形の油壺湾（2015年7月24日湾奥より撮影）

油壺湾の深く入り組んだ地形は天然の要害で、波浪の影響を受けにくい天与の環境であるため、昔も今も台風などの荒天時の避難泊地として多くの漁船が活用しています。

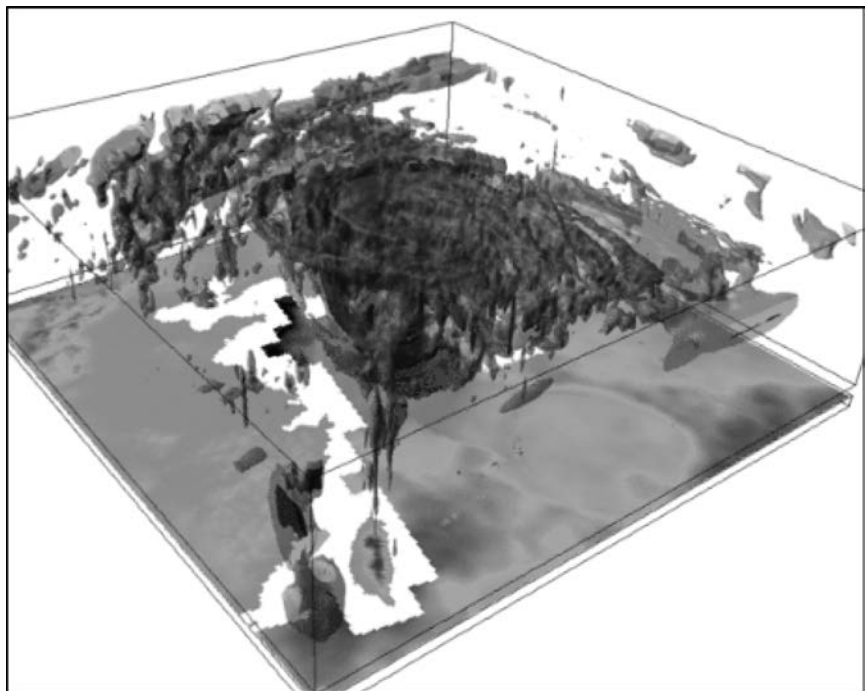
図6 高解像度で大気と海洋の両方の状態を予測する新システムを用いたシミュレーション(2012年台風15号)

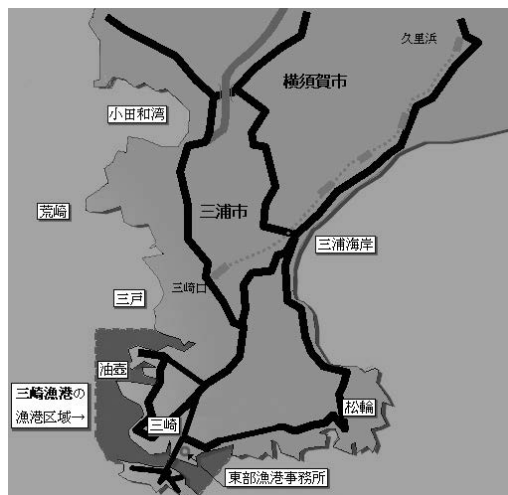
三崎漁港概略図（出所：神奈川県ホームページ）

三崎漁港の漁港区域内にある漁船の避難泊地は、油壺湾が中心となりますが、北條湾も避難泊地として利用されています。

ちなみに湾奥の陸岸に近い区域は、特別泊地としてクルーザーや大型ヨットなどが専用泊地（約70隻が登録）として常時利用していますので、この区域以外が漁船の避難泊地となっており、湾の奥側からトン数の小さい順に避難泊地として利用いただいています。

ただ、湾の中央部は航路となっていますので、航路両脇の泊地に横並びで避泊していただくのですが、大型台風などの場合は

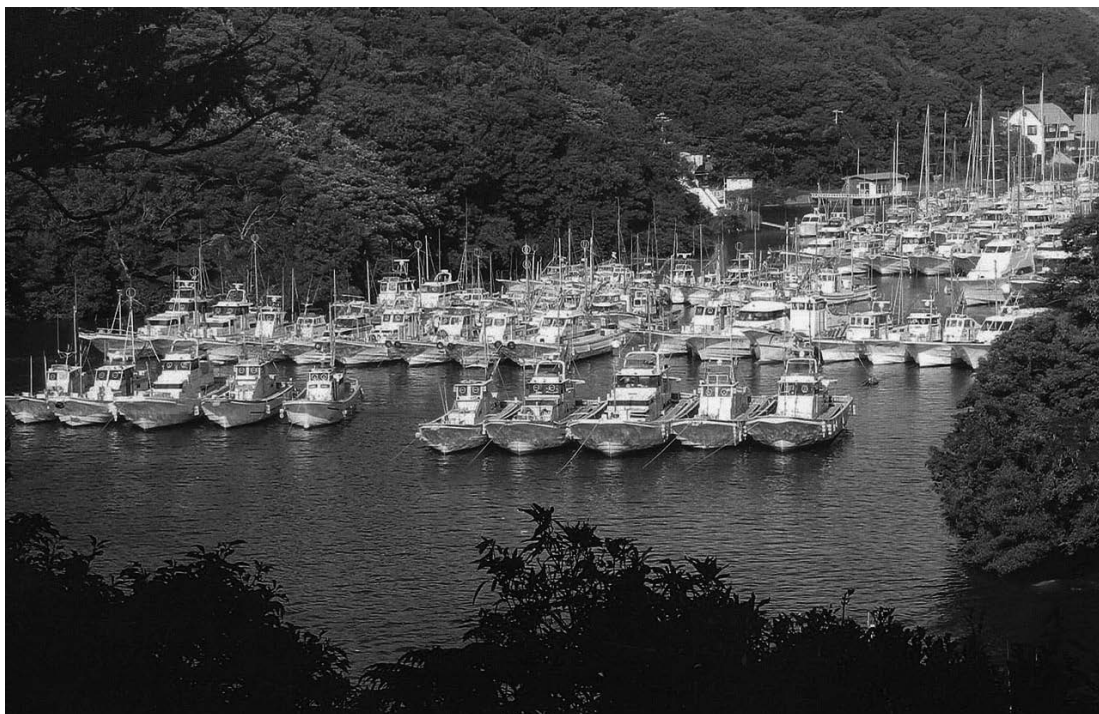
台風11号の接近に伴い油壺湾に避難している漁船 神奈川県東部漁港事務所提供（2015年7月14日撮影）

また、台風の接近に伴い、実際に避難泊地を利用した漁船の隻数は、今年7月の台風11号のときは123隻（7月17日時点）、2014年10月に強い勢力を維持したまま東海地方および関東地方に接近した台風18号のときは166隻、この直後の台風19号のときは161隻がそれぞれ油壺湾に避難していました。

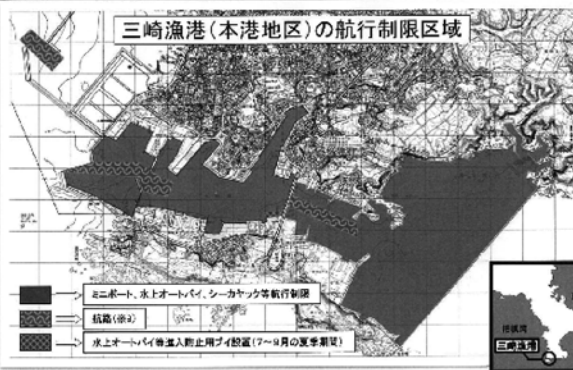
三崎漁港(本港地区)の航行制限区域

※ この告示は神奈川県漁港管理条例に基づくもので、台風接近時や機関故障等の緊急時の避難については制限するものではありません。

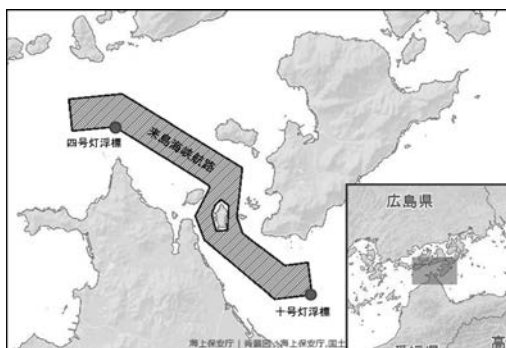
図1 来島海峡航路・灯浮標の位置

来島海峡は、瀬戸内海西部に位置し、太平洋からは豊後水道を通り、日本海からは関門海峡を通り水島港や岡山港などの主要港湾に向かう船舶が多数通過する海上交通の要衝である。また、この海峡は関門海峡、鳴門海峡と並んで国内有数の強潮流海域で、海難が多く発生する難所としても知られている。
