漂流実験

海技大学校 名誉教授 福地 章

2018年の記録的猛暑

海域火山活動監視観測について

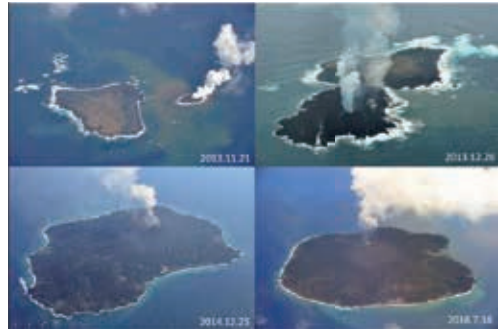
図3 西之島噴火の変遷

東京から南へおよそ 930km 離れた南方諸島の西之島は、平成 25(2013) 年 11 月、およそ 40 年ぶりに新島を形成するほどの大噴火を起こしました。海上保安庁ではその都度、火山活動監視観測を続けてきており、これまでに噴出した溶岩などにより島が大きく拡大したことを確認しました。平成 29 (2017) 年 6 月に発行された西之島の海図により、我が国の領海が約 70 km² 拡大することが示され、海洋権益の面でも大きな話題となりました。
