「海と安全」2012 春号
～ 特集 3.11 ～

公益社団法人 日本海難防止協会

3.11 巨大地震と大津波の教訓を伝える

(社)日本海難防止協会では、津波被害を受けた東日本沿岸部一帯の海運・水産関係者を対象にして「平成23年度 大震災および大津波来襲時の航行安全対策調査～津波影響による船舶退避行動と被災状況等に係る基礎調査～」を実施している。

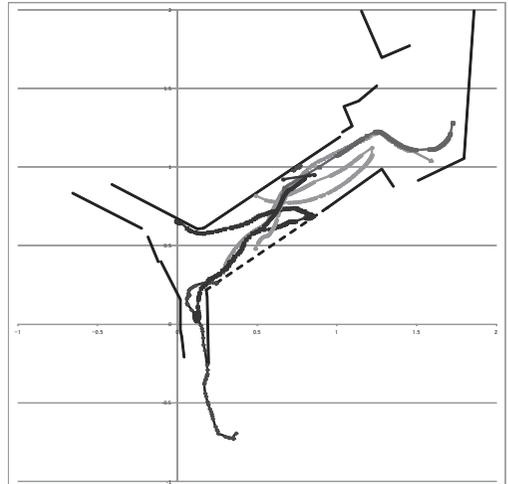
図1 津波来襲時の港内漂流航跡の一例
出典：(株)東洋信号社 AIS データ

図1は、ある港湾の津波来襲時の複数の大型船の港内漂流航跡（2011年3月11日16：00～16：30）を示しておりますが、自然の猛威の前には大型船といえどもこのような事態になることを改めて知りました。

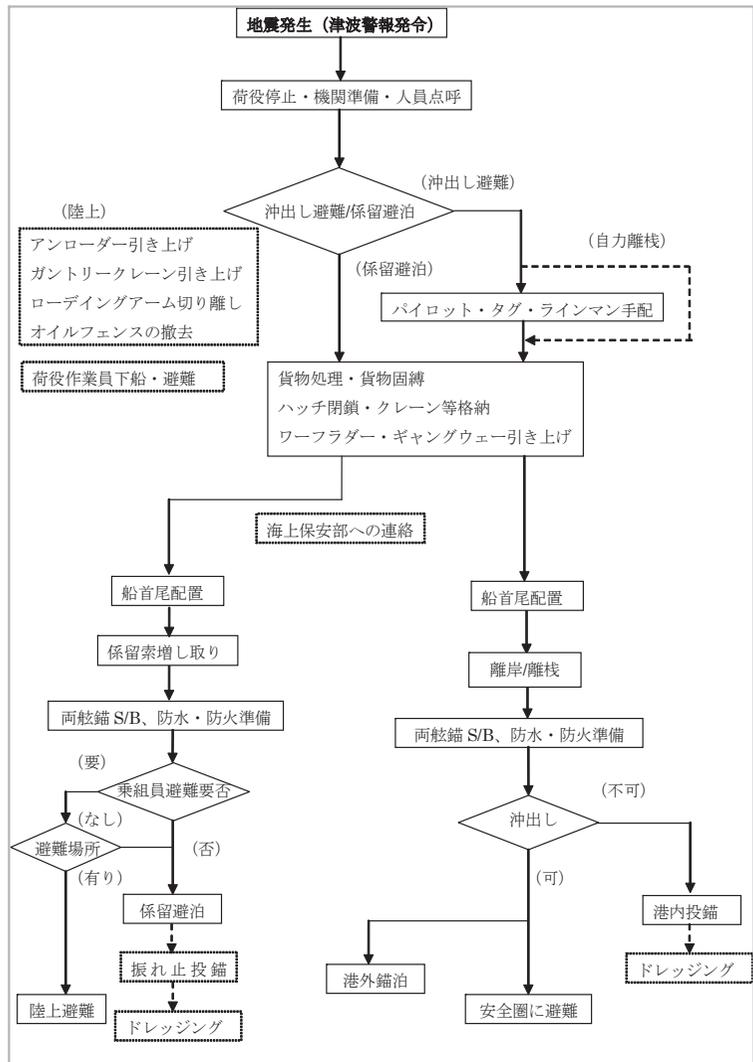
同マニュアルは、船舶の航行安全対策と同様に「人」、「船舶」、「環境(港湾・海気象)」の三要素をベースとし、津波来襲という環境の中でいかに人命・船舶の保全を図るかに重点を置くマニュアルであるべきでしょう。上記で述べたとおり津波来襲時の停泊船は、概ね図2に示される津波対応フローに応じて決断・行動するのではないかと考えられます。

図2 停泊船の津波対応フロー

状態（特に荷役機器の収納状態）、津波状況（波高、流速、到達時間など）に依存することになります。そのため、津波という突発事態を対象とする対策マニュアルは、在船員の状況、本船の状態、津波の到達時間を考慮した本船の対応能力を指標として策定される必要があると考えます。具体的には、以下のとおり4段階の対策マニュアルとし、②から④の対策は、それぞれ在船員の状況、本船の状態に応じて策定します。

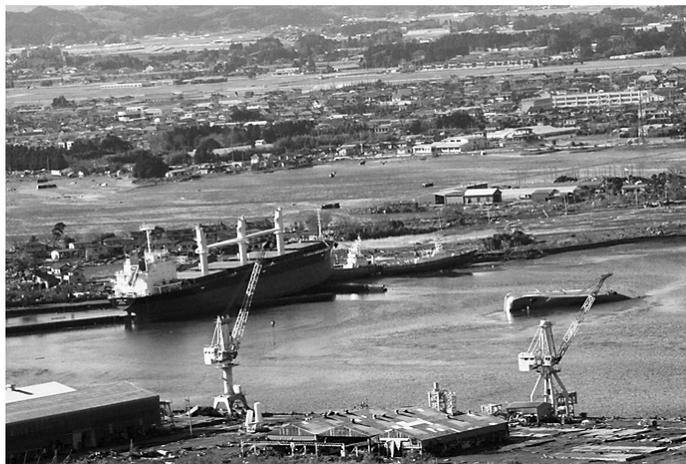
造船所から流出し乗揚げた船舶

地震発生後、午後3時47分頃津波の第1波が襲来し、防波堤を超えて港内へ侵入し、繰り返し津波が発生する中、造船所で建造中の大型船2隻、貨物船2隻は港内を漂流し乗揚げた。

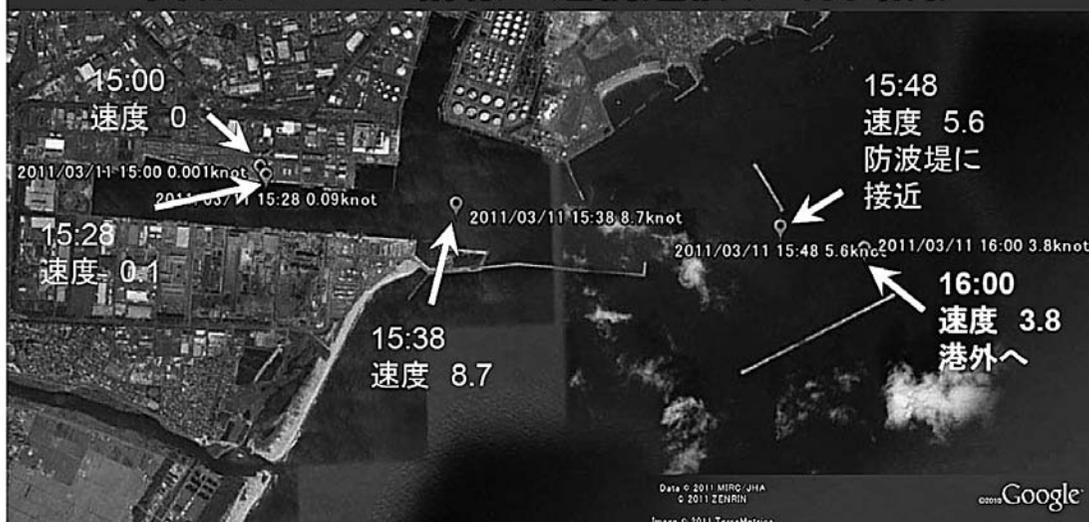
貴春丸のGPS情報の連続送信(10分間隔)

3月11日当時の仙台港での貴春丸のGPS情報

15時48分、北防波堤付近に差し掛かった地点で海面は上昇しているのか、前方に見える海拔10mはある沖防波堤灯台の頭だけが見えていた。この時本船の速力は5.6ノットに落ちていた。

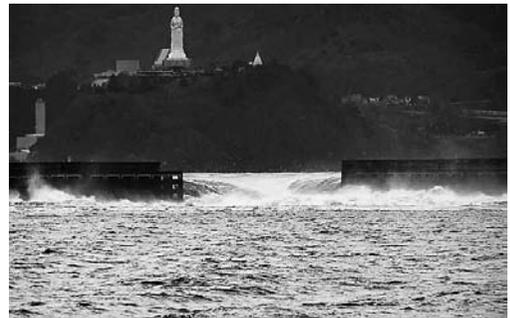
港口の防波堤が無残に破壊された状況を考えて、あの引き波時の本船の船位が港口中央付近でなかったら、間違いなく破壊された防波堤に吸い寄せられ転覆していただろう。

引き波により破壊された防波堤の状況

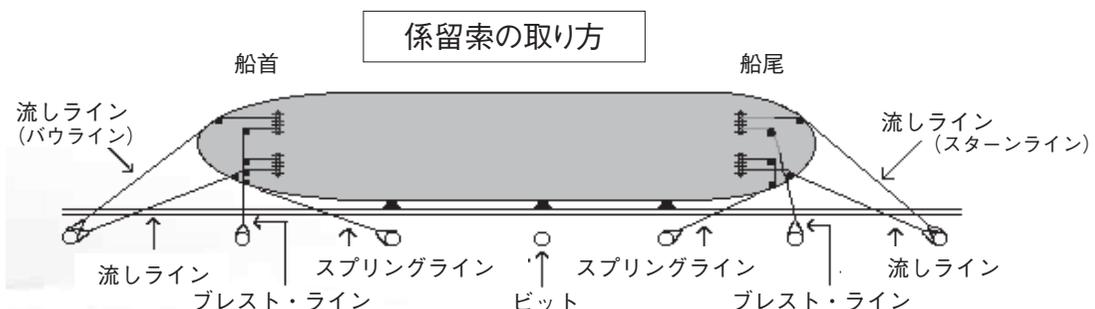
図 船体の係留方法

最初の地震では2 mの津波を受け、出港準備としてライフジャケットを着用して係留索の準備を行いました。

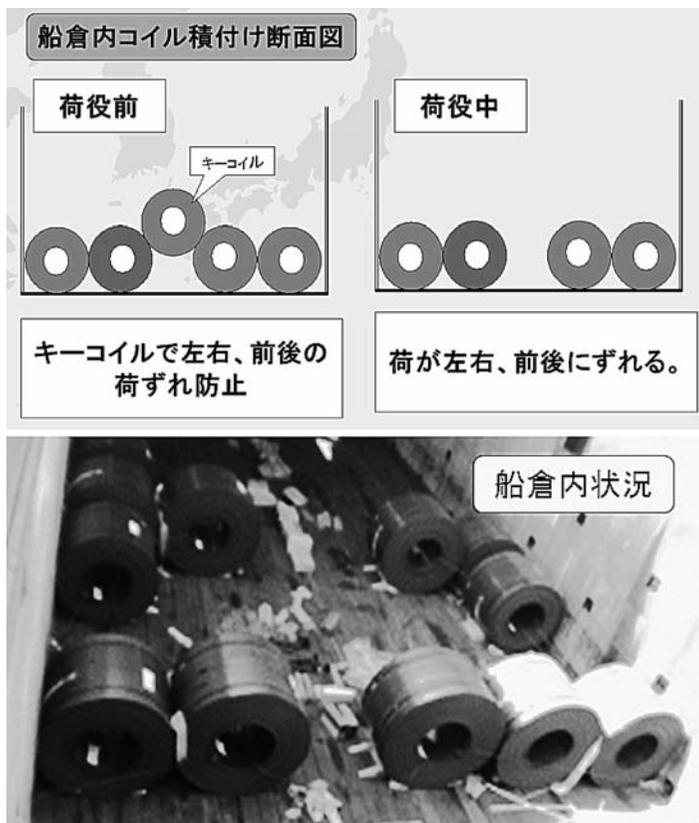
沖合いの状況を判断できる停泊位置であることと艙内に動きやすい不安定な貨物が

艙内のコイル状態、キーコイルがなければ出港は危険となる。

ないことのふたつの条件を満足できないと、冲出し避難はできないと思います。

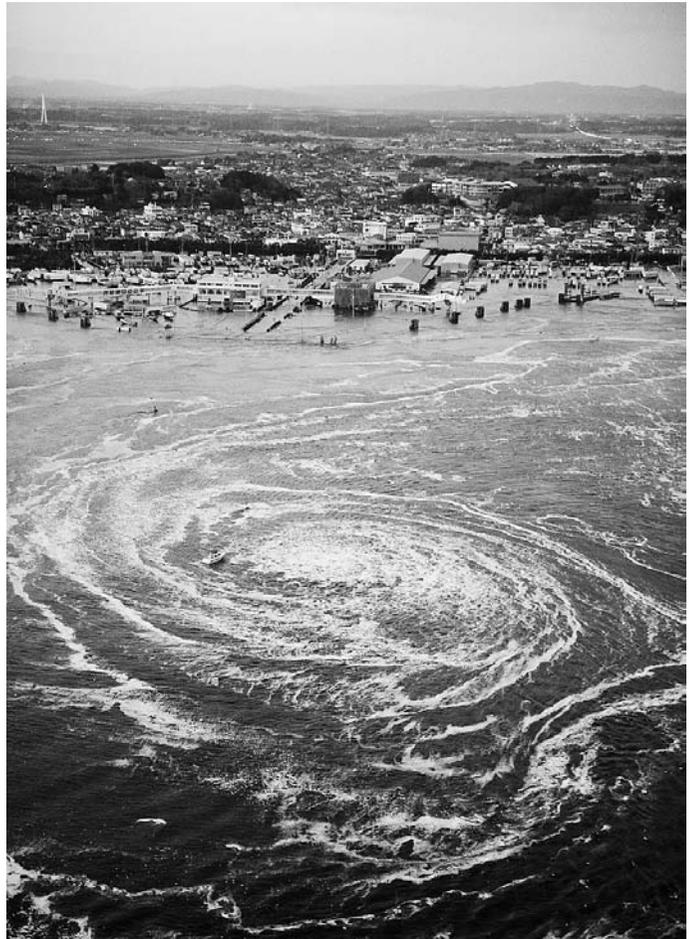
うずを巻く大洗港付近の海=3月11日午後5時54分 写真提供：共同通信社

4 m の沖防波堤が水没し、大洗港区では、引き波により港口の絞られた間口付近で大きな渦が発生した。

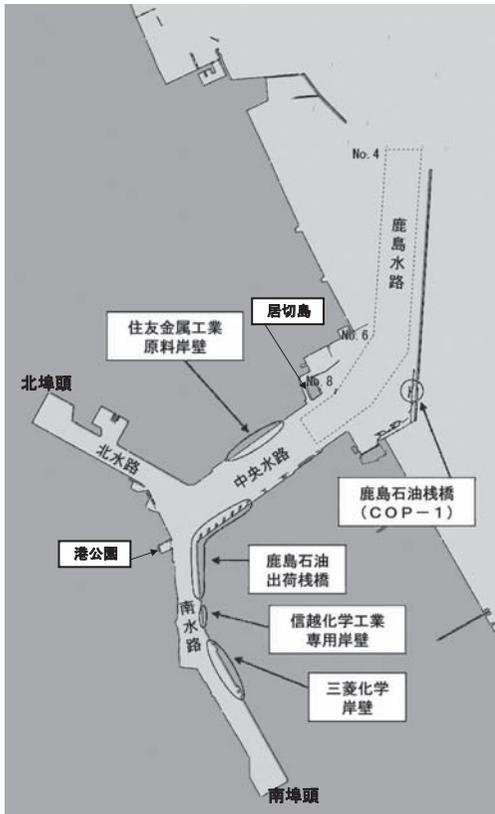
鹿島港概況図

3月11日に発生したM9.0の東日本大震災・大津波と連動して、同日15時15分頃に茨城沖で発生したM7.7の震災・津波により、鹿島港では16時前に津波の第1波が押し寄せた模様である。鹿島水路西側に位置する鹿島水先人会付近では、第1波は北東方向の南防波堤より押し波が寄せたとの目撃報告があるが、港内奥の中央水路が北水路と南水路に分岐する港公園脇の中央船溜まりでは、まず引き潮が発生し、前面に位置する茨城県鹿島港湾事務所の建物からは、

計画水深4mのポンドの海底が見えたことが記録されている。

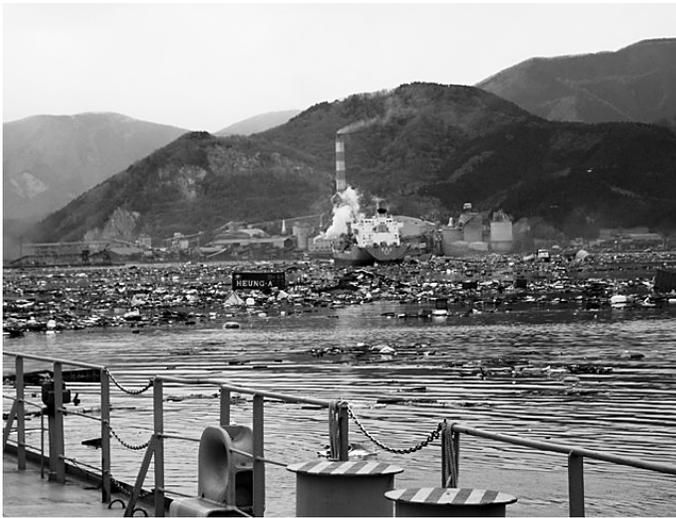
瓦礫の中で、苦悶する陸龍丸
(第一中央船舶所属・硯海丸機関長の平 良和さん撮影。同船も同じく大船渡港で津波に翻弄されている)

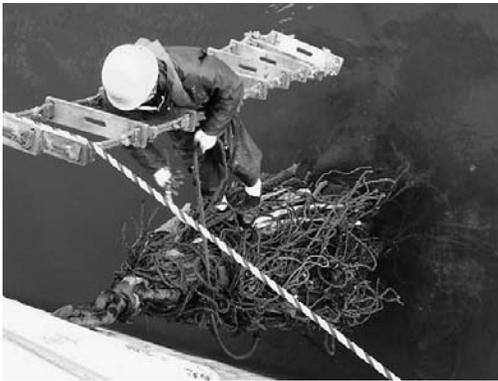
揚錨して検錨したところ、大量のロープや網が錨に絡まっているのを甲板長が切り外している
